# 住まいの診断レポート

既存ドック 調査診断報告書

蒲郡サーキュラーハウス

2024年2月15日

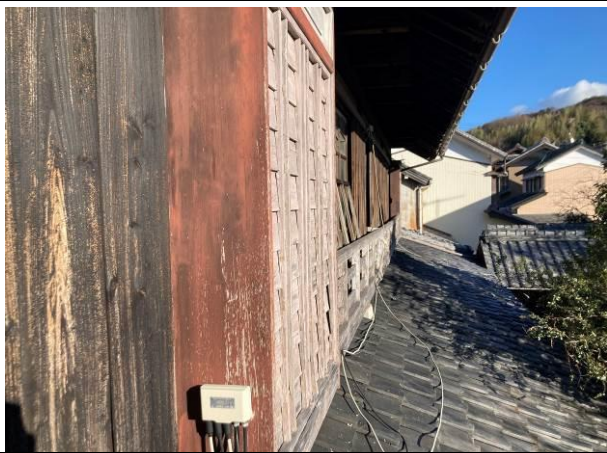
10	部位	戸箱	位置	2階南西の角	概要	経年劣化
----	----	----	----	--------	----	------

戸箱の木部が経年劣化しており。一部は板が浮き上がっています。

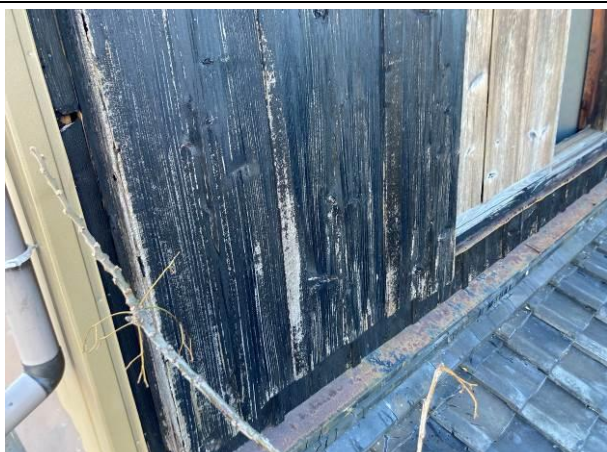
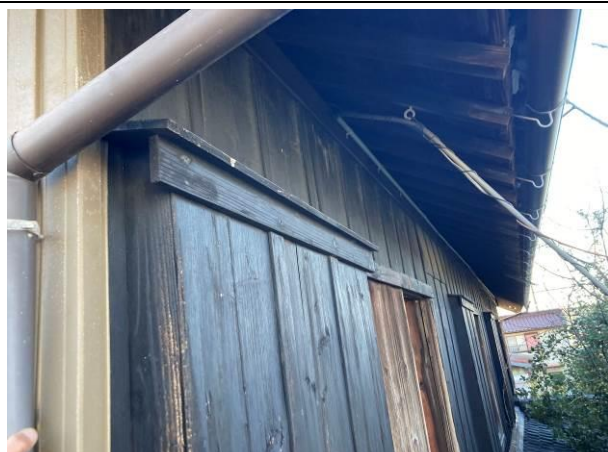
11	部位	戸箱	位置	2階北面	概要	経年劣化
----	----	----	----	------	----	------

2階北側にある戸箱は木部が経年劣化しており、一部は板が浮き上がっています。

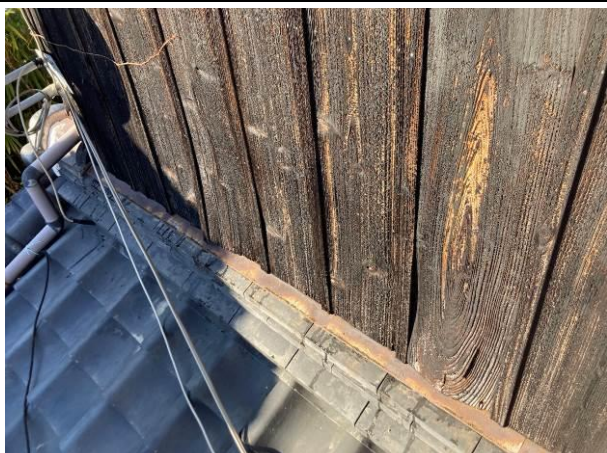
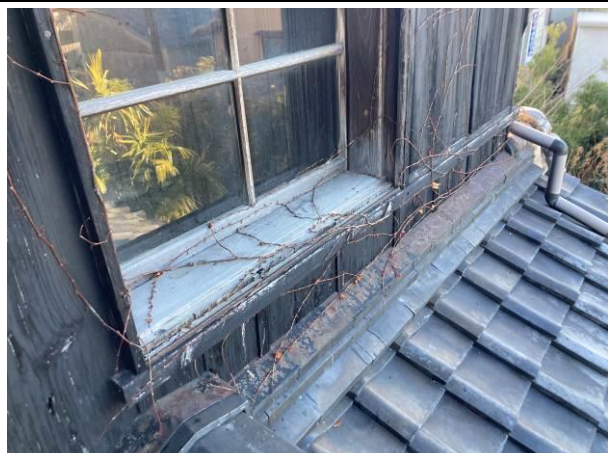
12	部位	外壁	位置	2階全体	概要	経年劣化
----	----	----	----	------	----	------

2階全体で、使用されている木板が経年劣化しています。

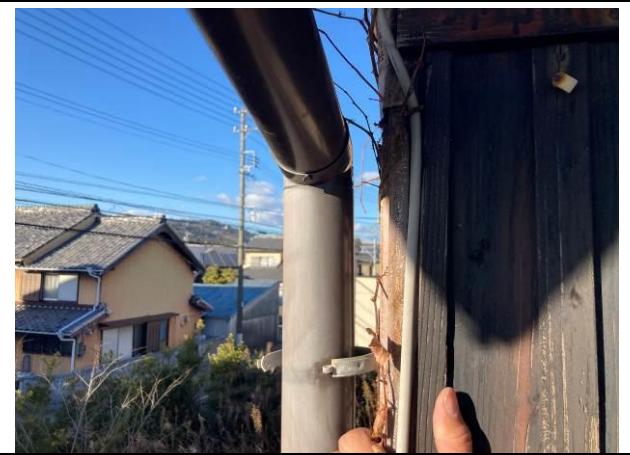
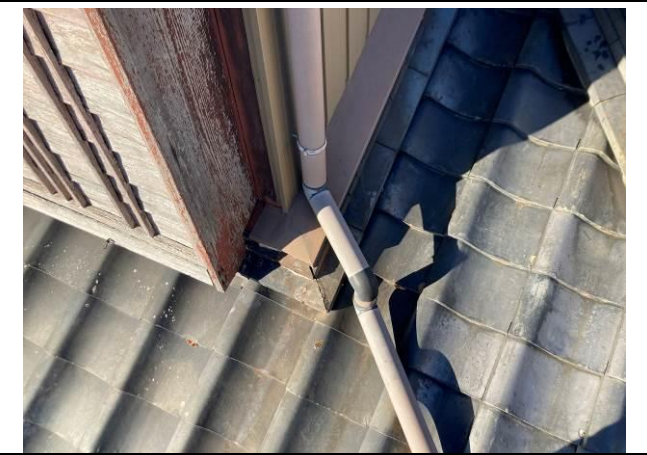
15	部位	樋	位置	建物全体	概要	経年劣化 金物外れ
----	----	---	----	------	----	-----------

建物全体で樋が経年劣化による退色が見られます。また、一部の金物が外れています。建物全体で樋の交換が必要な状態です。

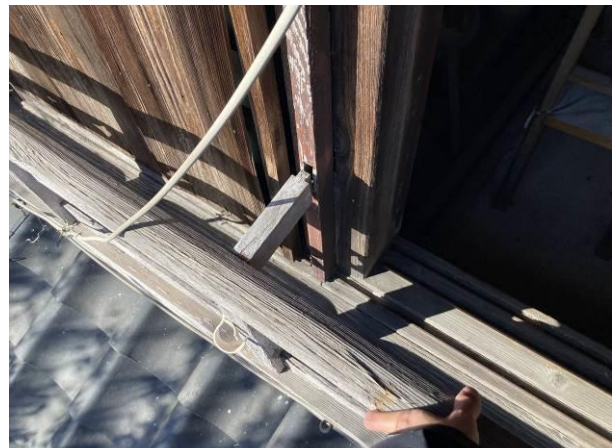
20	部位	手すり	位置	南面	概要	ぐらつき 木部劣化
----	----	-----	----	----	----	-----------

2階南面に取り付けられている木製の手摺が著しく劣化し、ぐらついています。手すりの接合部が外れており、使用するのは危険な状態です。

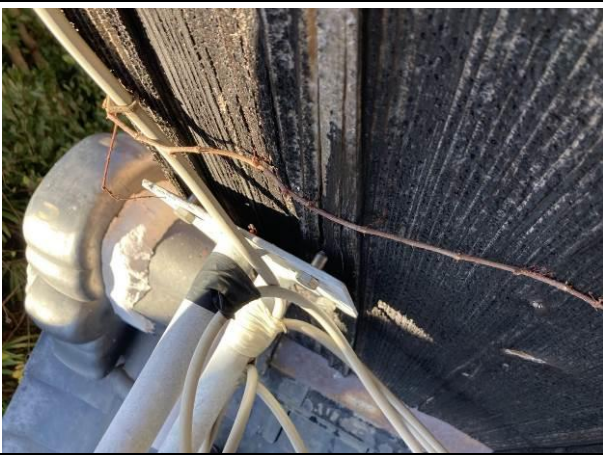
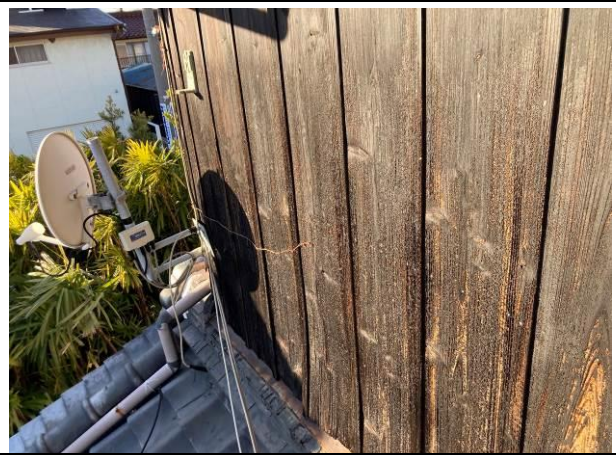
21	部位	アンテナ	位置	南西の角	概要	接合不良
----	----	------	----	------	----	------

衛星アンテナを取り付けている金具が外れかかっています。脱落する恐れがあるため、撤去またはボルト留めが必要です。

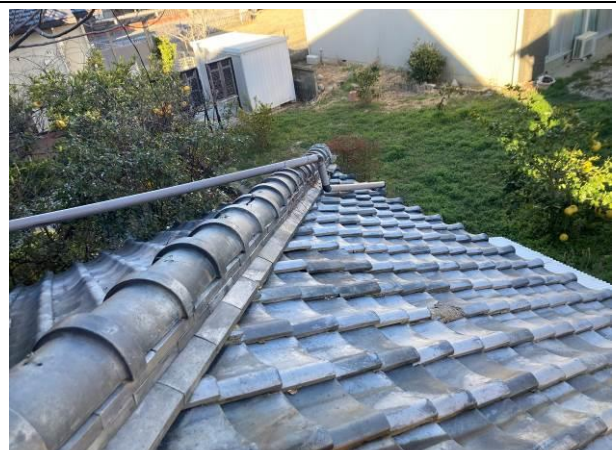
02	部位	瓦	位置	下屋 北東の角	概要	割れ
----	----	---	----	---------	----	----

下屋の北東の角で、のし瓦の割れとズレを確認しました。屋根の土が露出しているため、早めの補修が必要な状態です。

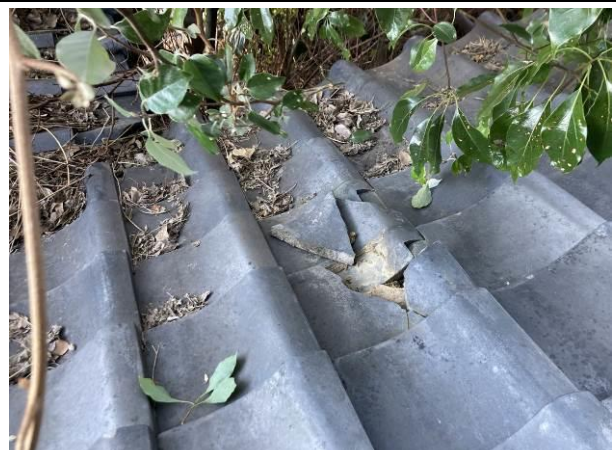
03	部位	瓦	位置	下屋 北側	概要	割れ
----	----	---	----	-------	----	----

下屋北側で、瓦が割れて脱落しているのを確認しました。屋根の土が露出しており、屋根が急激に劣化する恐れがあります。早めの補修が必要です。

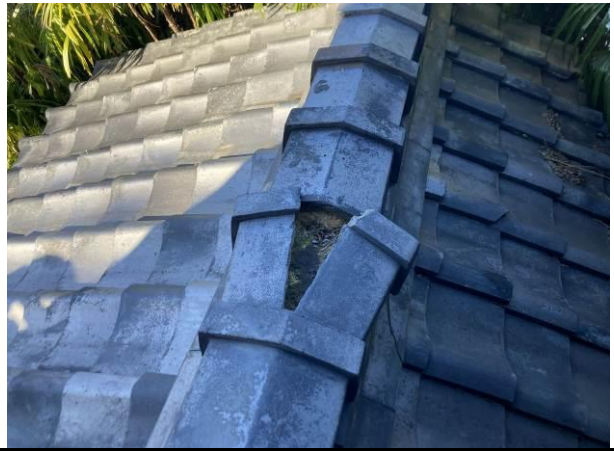
04	部位	瓦	位置	下屋北面（トイレ）	概要	割れ
----	----	---	----	-----------	----	----

下屋北面（トイレ）で、のし瓦が割れて脱落しているのを確認しました。屋根の土が露出しており、屋根が急激に劣化する恐れがあります。早めの補修が必要です。

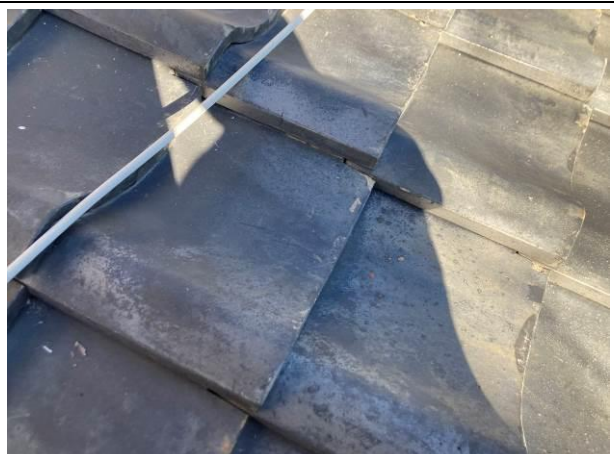
05	部位	瓦	位置	全体	概要	経年劣化
----	----	---	----	----	----	------

建物全体で瓦が経年劣化しており、軽微な欠けや、表面の劣化が見られます。

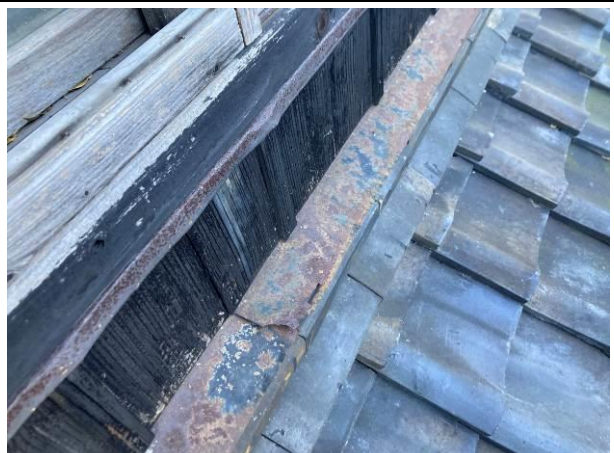
06	部位	のし板金	位置	下屋北面	概要	腐食
----	----	------	----	------	----	----

のし板金が著しく腐食しています。

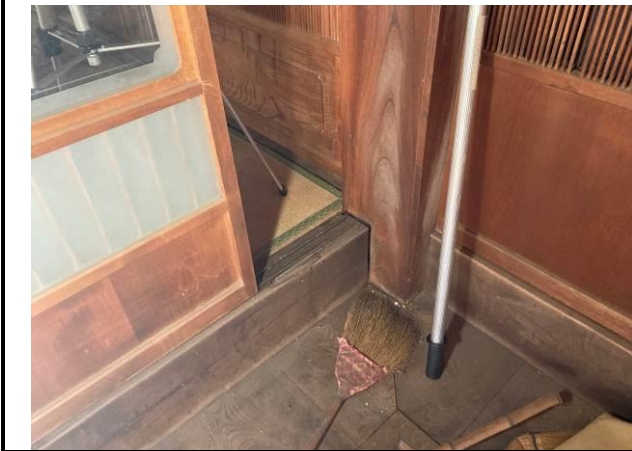
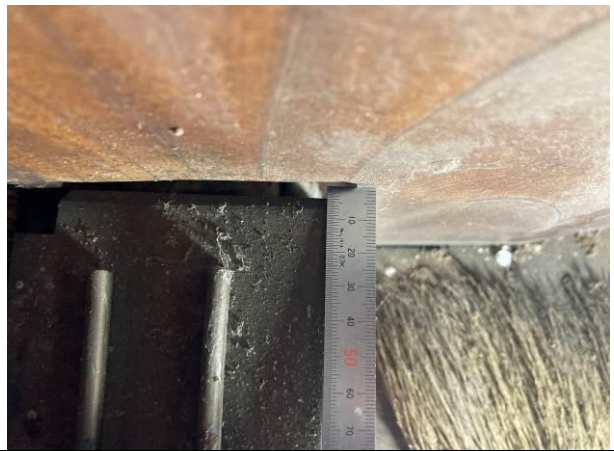
01	部位	敷居	位置	和室2	概要	開き・隙間
----	----	----	----	-----	----	-------

敷居と柱に隙間が生じています。柱の傾きや、柱の沈下が原因と考えられます。

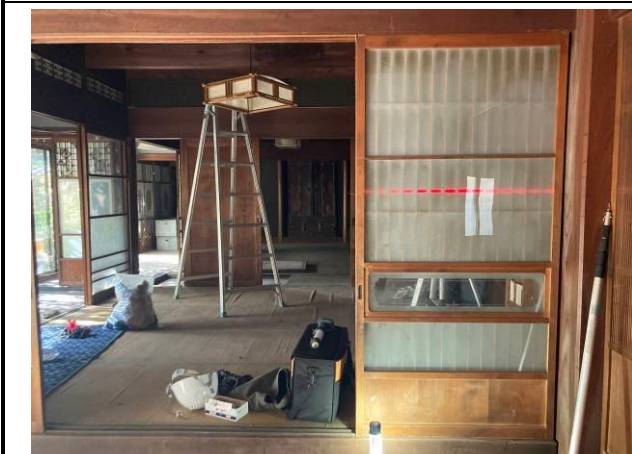
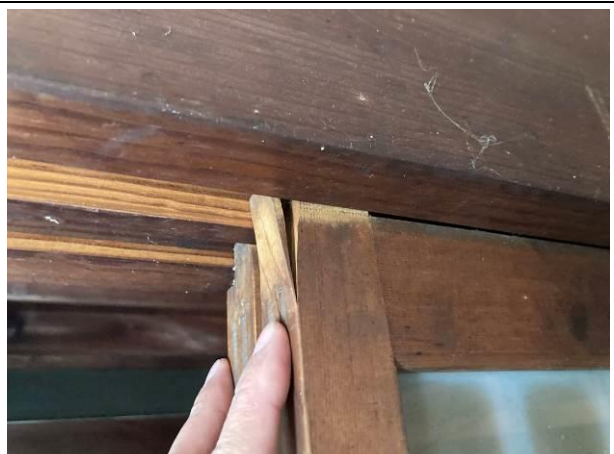
02	部位	建具	位置	和室2	概要	開閉不良・破損
----	----	----	----	-----	----	---------

和室2 東側の建具で、建具の動作不良と破損を確認しました。建具を無理動かした際に破損したと考えられます。

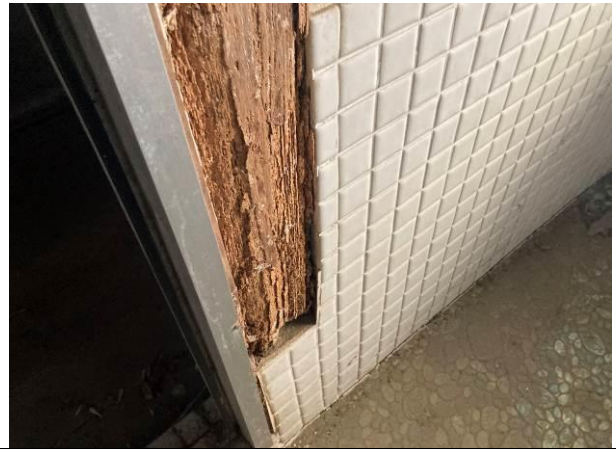
07	部位	柱	位置	浴室	概要	蟻害
----	----	---	----	----	----	----

浴室の柱に著しい蟻害を確認しました。

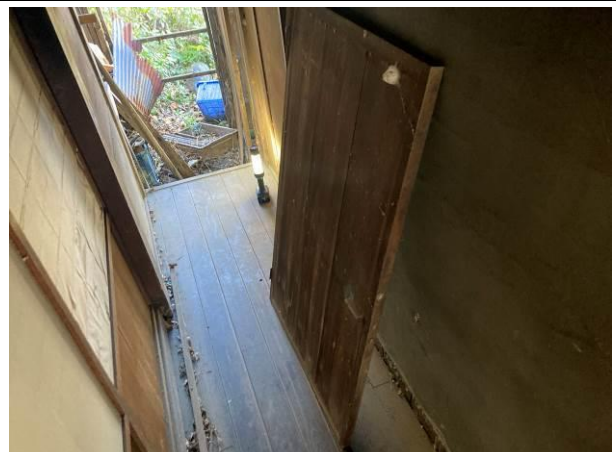
08	部位	建具	位置	北勝手口	概要	破損
----	----	----	----	------	----	----

北側勝手口の建具が破損し、脱落しています。

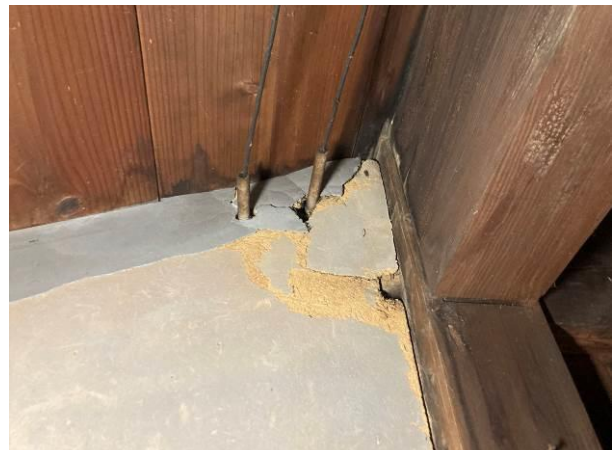
09	部位	土壁	位置	和室6	概要	剥離・欠損
----	----	----	----	-----	----	-------

土壁、仕上げ漆喰の剥離を確認しました。また、壁の一部は欠損しています。雨漏りによる水濡れで劣化したと考えられます。

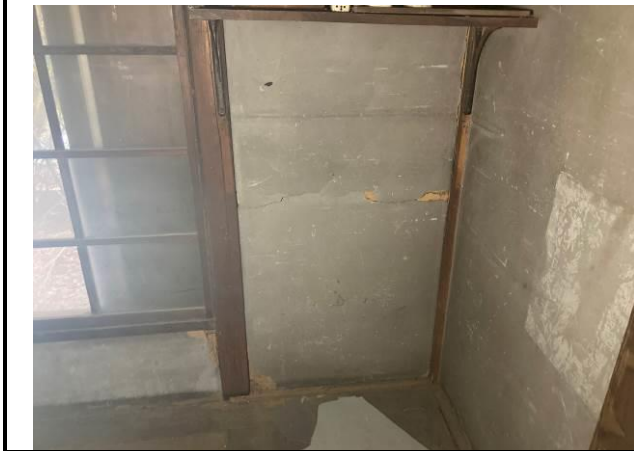
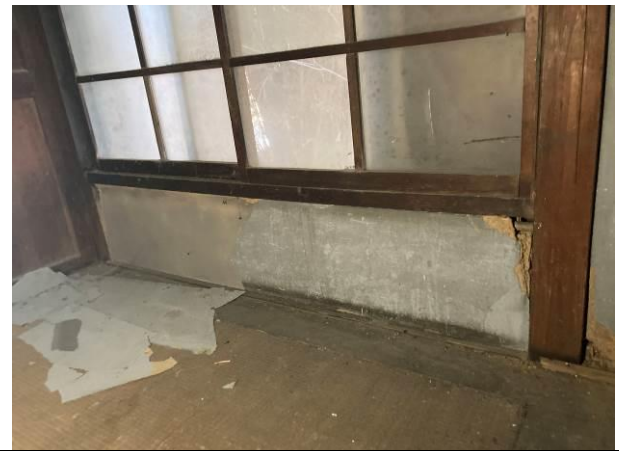
10	部位	土壁	位置	和室6	概要	剥離・欠損
----	----	----	----	-----	----	-------

土壁、仕上げ漆喰の剥離を確認しました。また、壁の一部は欠損しています。建物、柱の傾きによる欠損、窓周りは雨水による水濡れによって劣化したと考えられます。

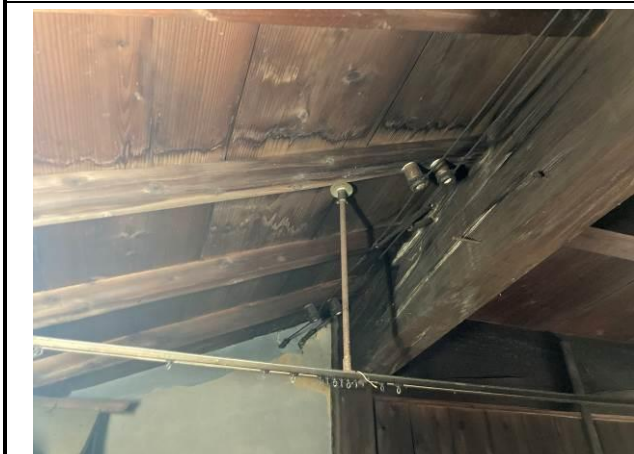
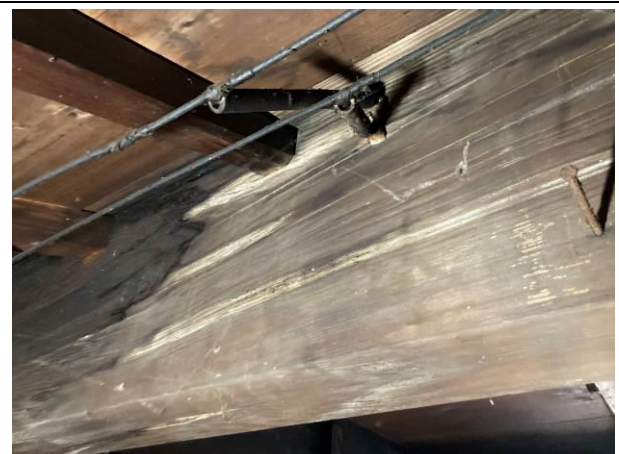
11	部位	天井	位置	和室6	概要	雨漏り
----	----	----	----	-----	----	-----

あらわし天井に、雨漏りによる水染みを確認しました。下屋と外壁の取り合い部分から雨漏りしたと考えられます。

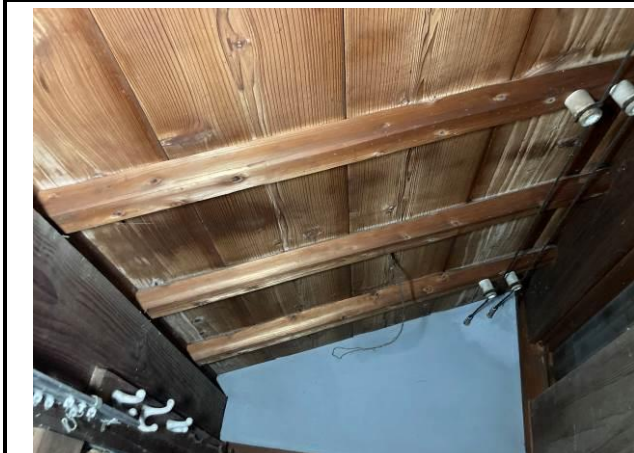
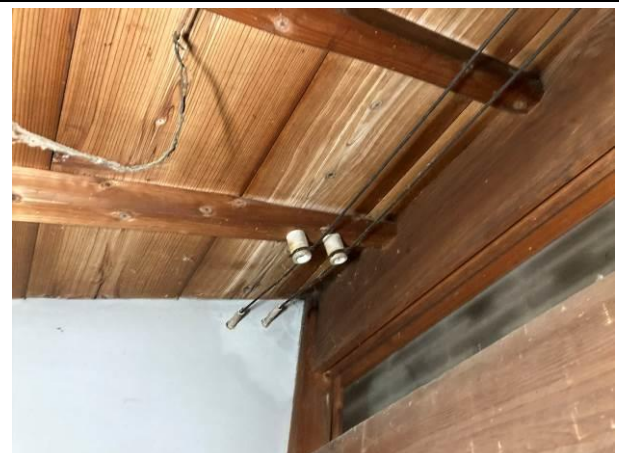
12	部位	天井	位置	広縁6	概要	雨漏り
----	----	----	----	-----	----	-----

あらわし天井に、雨漏りによる水染みを確認しました。下屋と外壁の取り合い部分から雨漏りしたと考えられます。

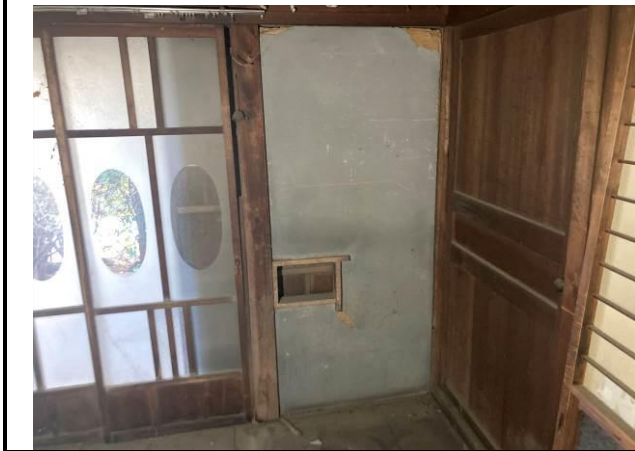
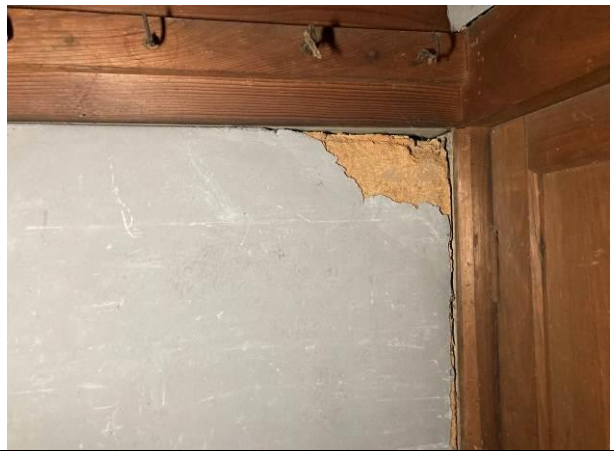
13	部位	土壁	位置	広縁6	概要	剥離・欠損
----	----	----	----	-----	----	-------

壁、仕上げ漆喰の剥離を確認しました。また、壁の一部は欠損しています。建物、柱の傾きによって劣化したと考えられます。

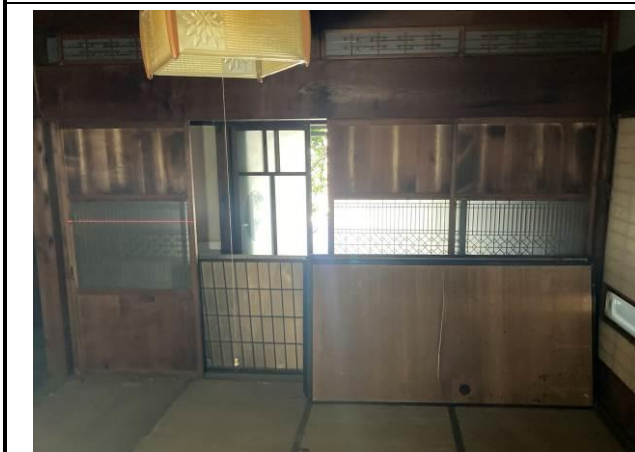
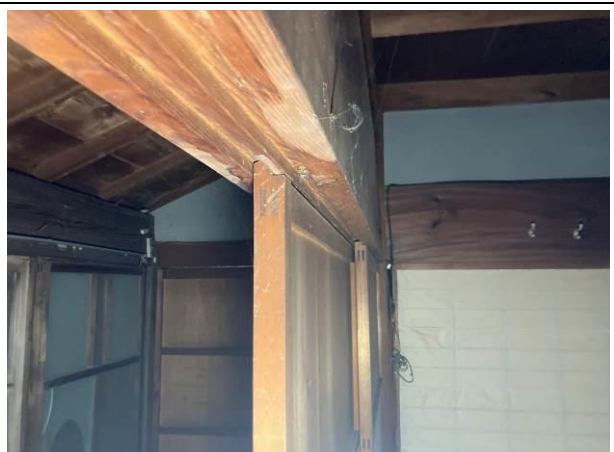
15	部位	建具	位置	和室4	概要	
----	----	----	----	-----	----	--

和室4の北側で、建具の動作不良を確認しました。鴨居の下がりなどが原因と考えられます。

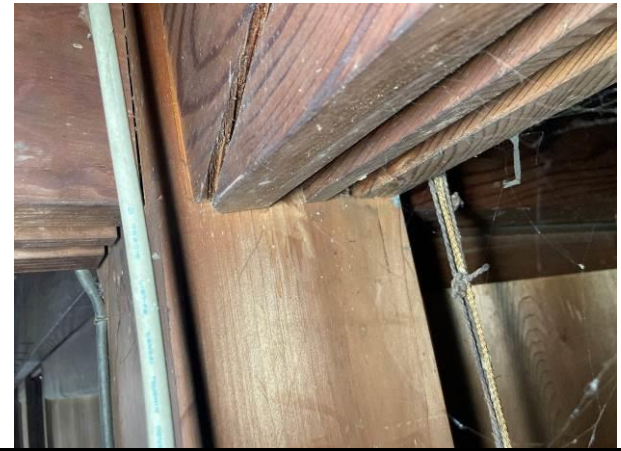
16	部位	鴨居・建具	位置	和室5	概要	割れ・破損
----	----	-------	----	-----	----	-------

和室5西側の建具で、鴨居のねじれ、割れ、建具の動作不良、破損を確認しました。鴨居のねじれにより動作不良を起こし、無理な開け閉めを繰り返したことにより建具が破損したと考えられます。

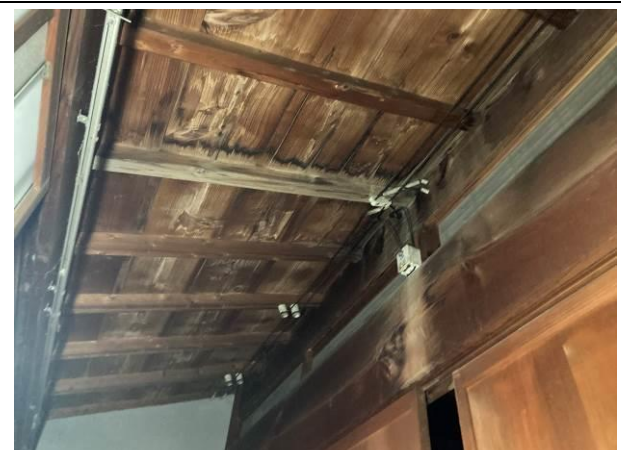
17	部位	天井	位置	広縁5	概要	雨漏り
----	----	----	----	-----	----	-----

あらわし天井に、雨漏りによる水染みを確認しました。下屋と外壁の取り合い部分から雨漏りしたと考えられます。

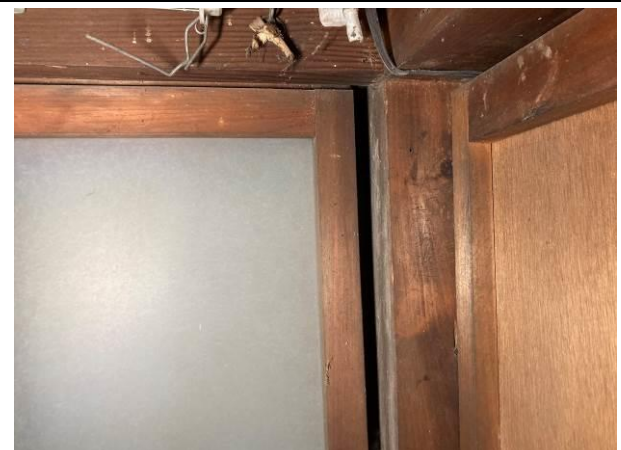
18	部位	建具	位置	広縁5	概要	開閉困難・隙間
----	----	----	----	-----	----	---------

掃出し窓の立て付けが悪く、隙間が空いています。建物の傾き、鴨居・敷居の傾きによるものと考えられます。

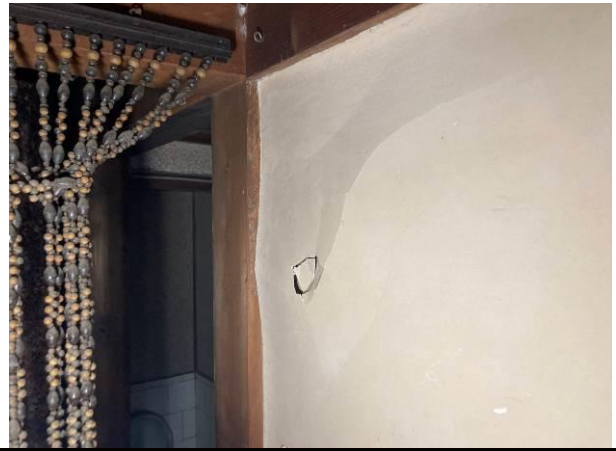
19	部位	土壁	位置	広縁5	概要	剥離・欠損
----	----	----	----	-----	----	-------

壁、仕上げ漆喰の剥離を確認しました。また、壁の一部は欠損しています。建物、柱の傾きによって劣化したと考えられます。

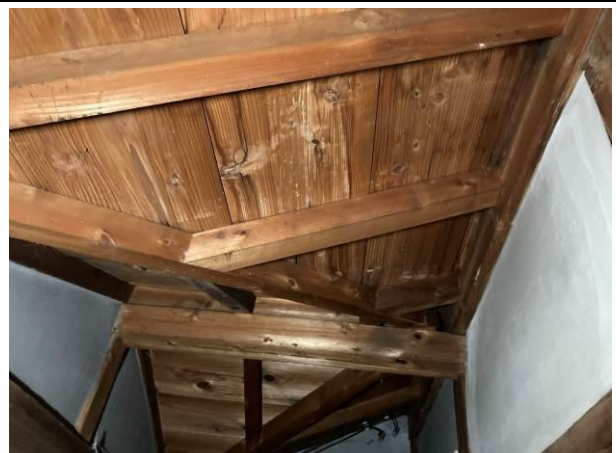
21	部位	天井	位置	広縁4	概要	雨漏り
----	----	----	----	-----	----	-----

あらわし天井に、雨漏りによる水染みを確認しました。下屋と外壁の取り合い部分から雨漏りしたと考えられます。

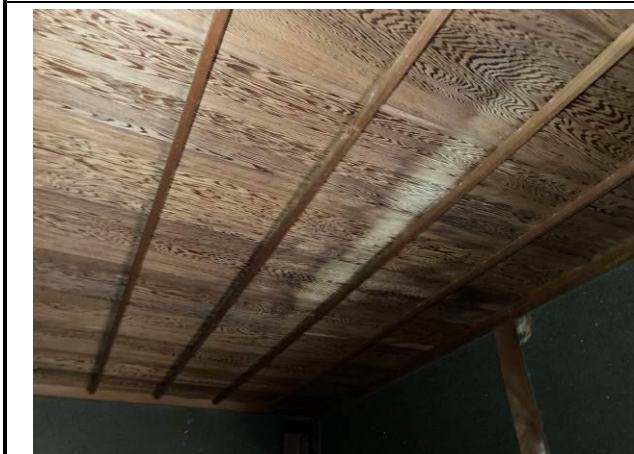
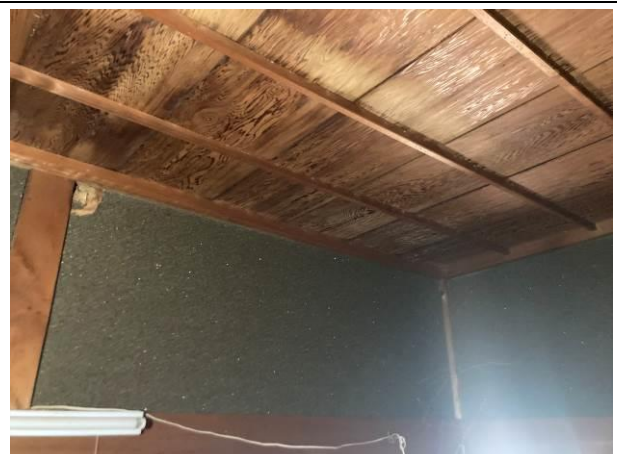
23	部位	天井	位置	仏間	概要	動物によるシミ
----	----	----	----	----	----	---------

仏間の天井にシミを確認しました。動物の糞尿によるシミであることを、小屋裏から確認しました。

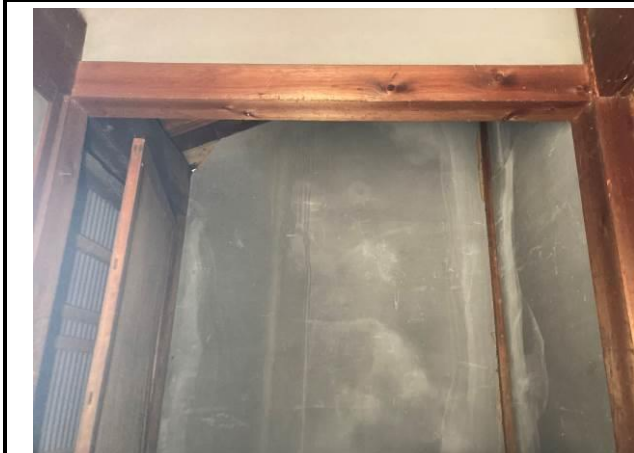
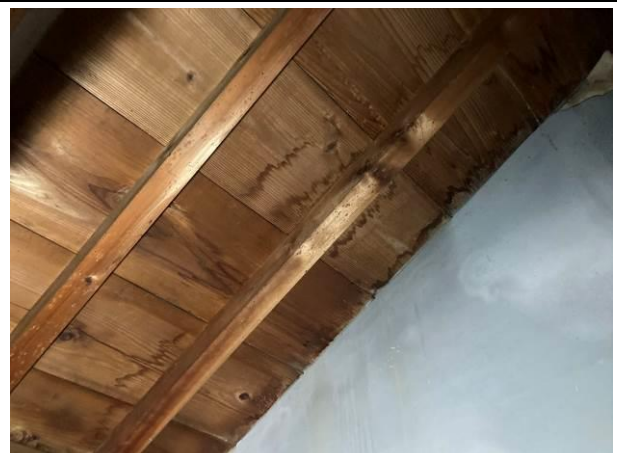
24	部位	天井	位置	広縁 1	概要	雨漏り
----	----	----	----	------	----	-----

あらわし天井と壁に雨漏りによる水染みを確認しました。下屋と外壁の取り合い部分から雨漏りしたと考えられます。

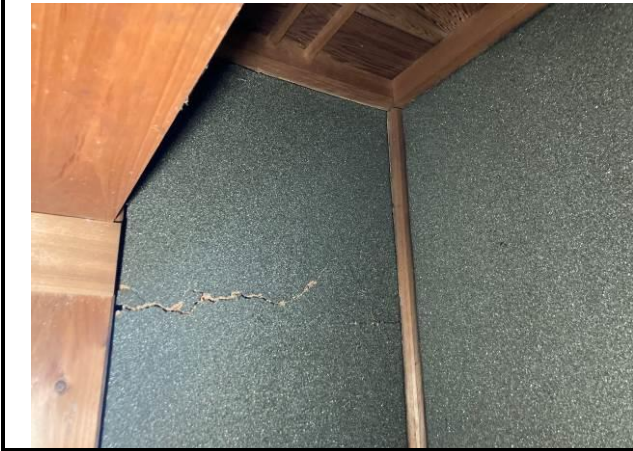
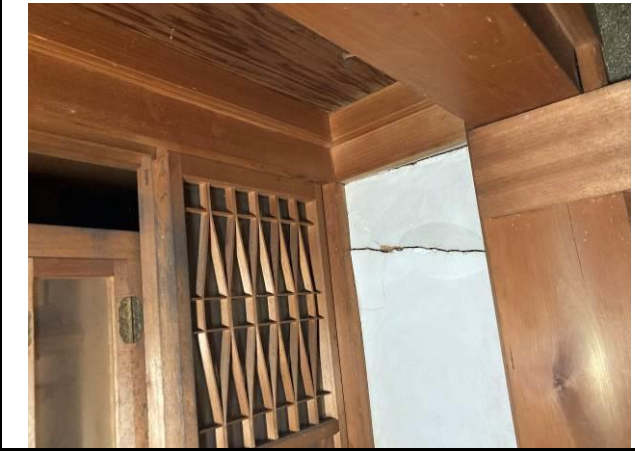
25	部位	土壁	位置	仏間・床の間	概要	割れ
----	----	----	----	--------	----	----

仏間や床の間に、壁に大きく割れが生じているのを確認しました。建物、柱の傾き・沈下によって生じたと考えられます。

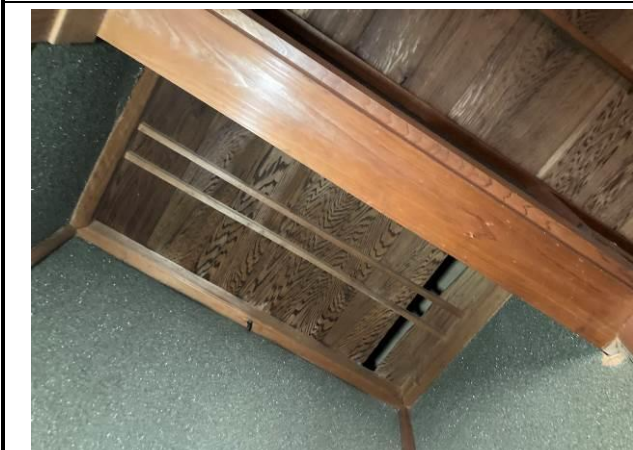
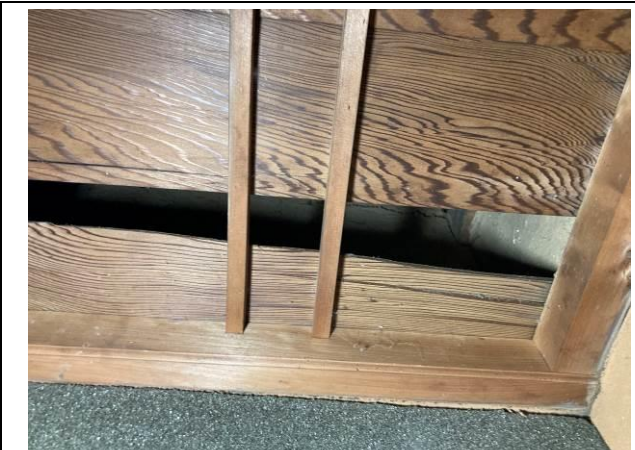
26	部位	天井	位置	床の間	概要	破損
----	----	----	----	-----	----	----

天井の杉板が破損しているのを確認しました。

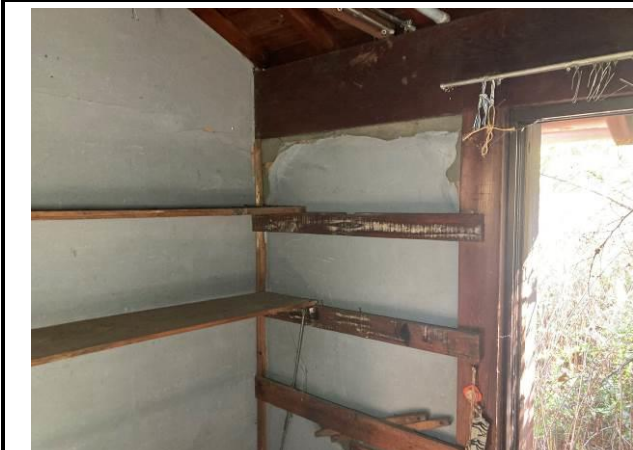
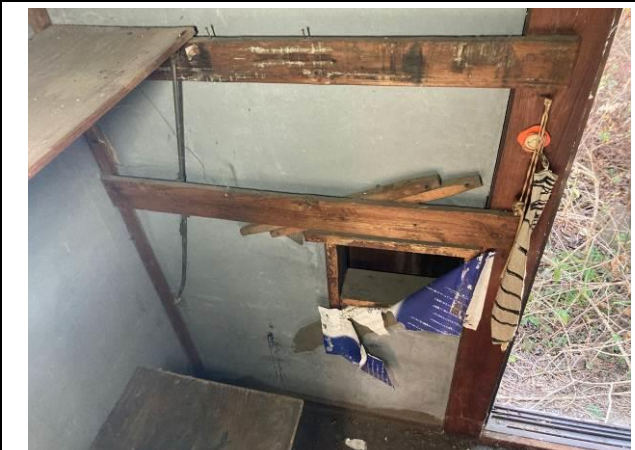
27	部位	土壁	位置	広縁3	概要	割れ
----	----	----	----	-----	----	----

壁に大きく割れが生じているのを確認しました。建物、柱の傾き・沈下によって生じたと考えられます。

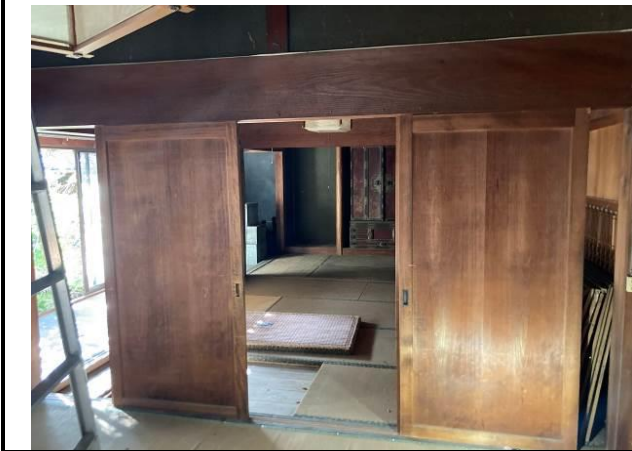
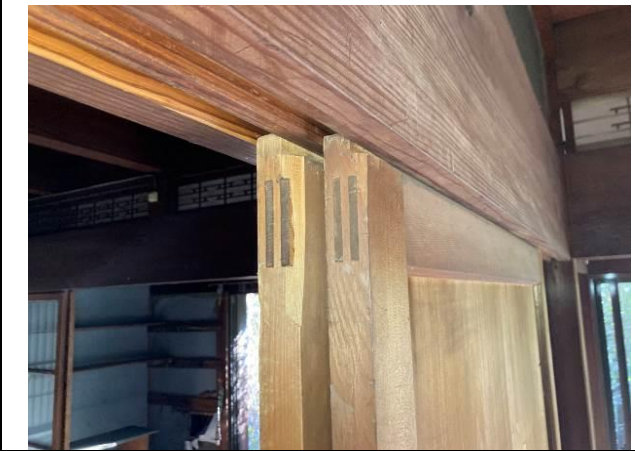
28	部位	敷居・建具	位置	和室2	概要	補修跡・破損
----	----	-------	----	-----	----	--------

和室2西側の建具で、敷居の補修跡（溝の突きなおし）、建具の破損を確認しました。

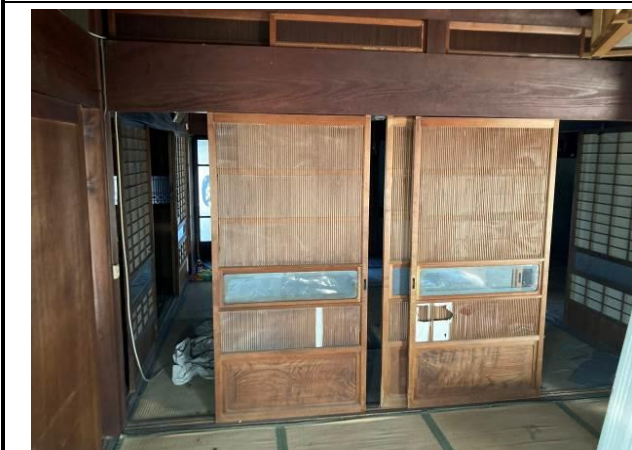
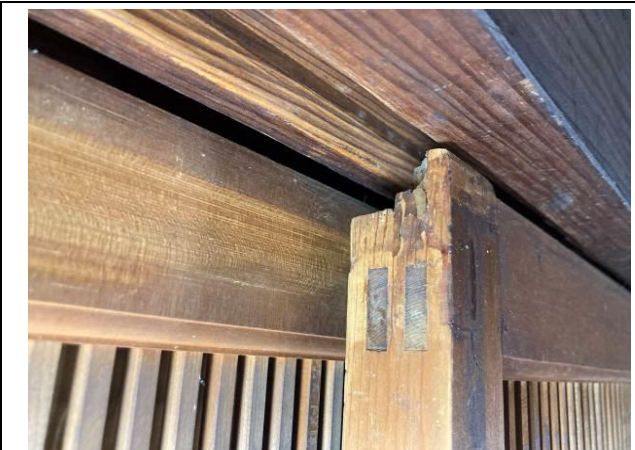
29	部位	敷居・建具	位置	和室2	概要	補修跡・破損
----	----	-------	----	-----	----	--------

和室2北側の建具で、敷居の補修跡（溝の突きなおし）、建具の破損を確認しました

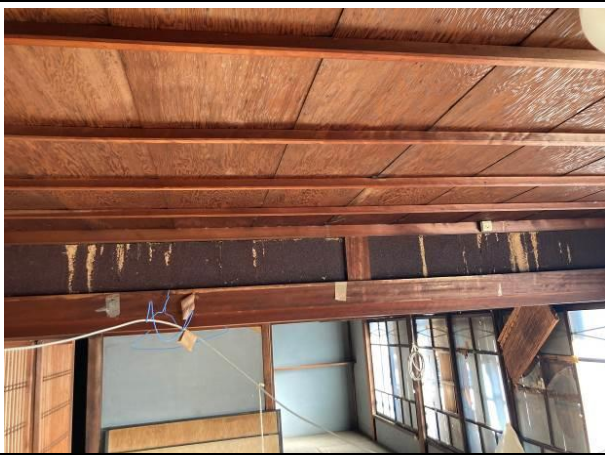
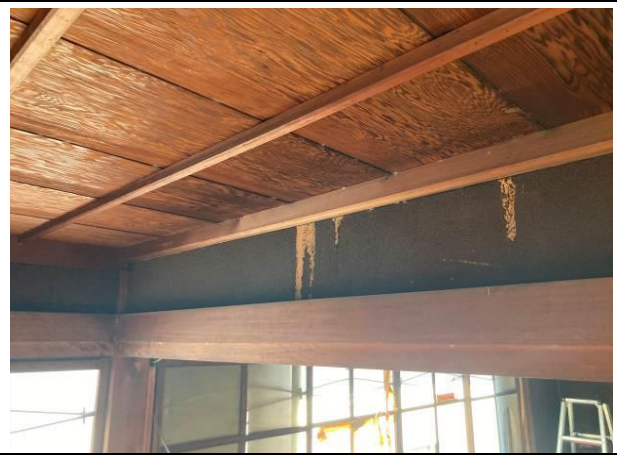
36	部位	垂壁	位置	2階和室7・8	概要	動物によるシミ
----	----	----	----	---------	----	---------

2階和室7・8の垂壁に仕上げの剥離を確認しました。小屋裏から、動物の糞尿によるものであることを確認しました。

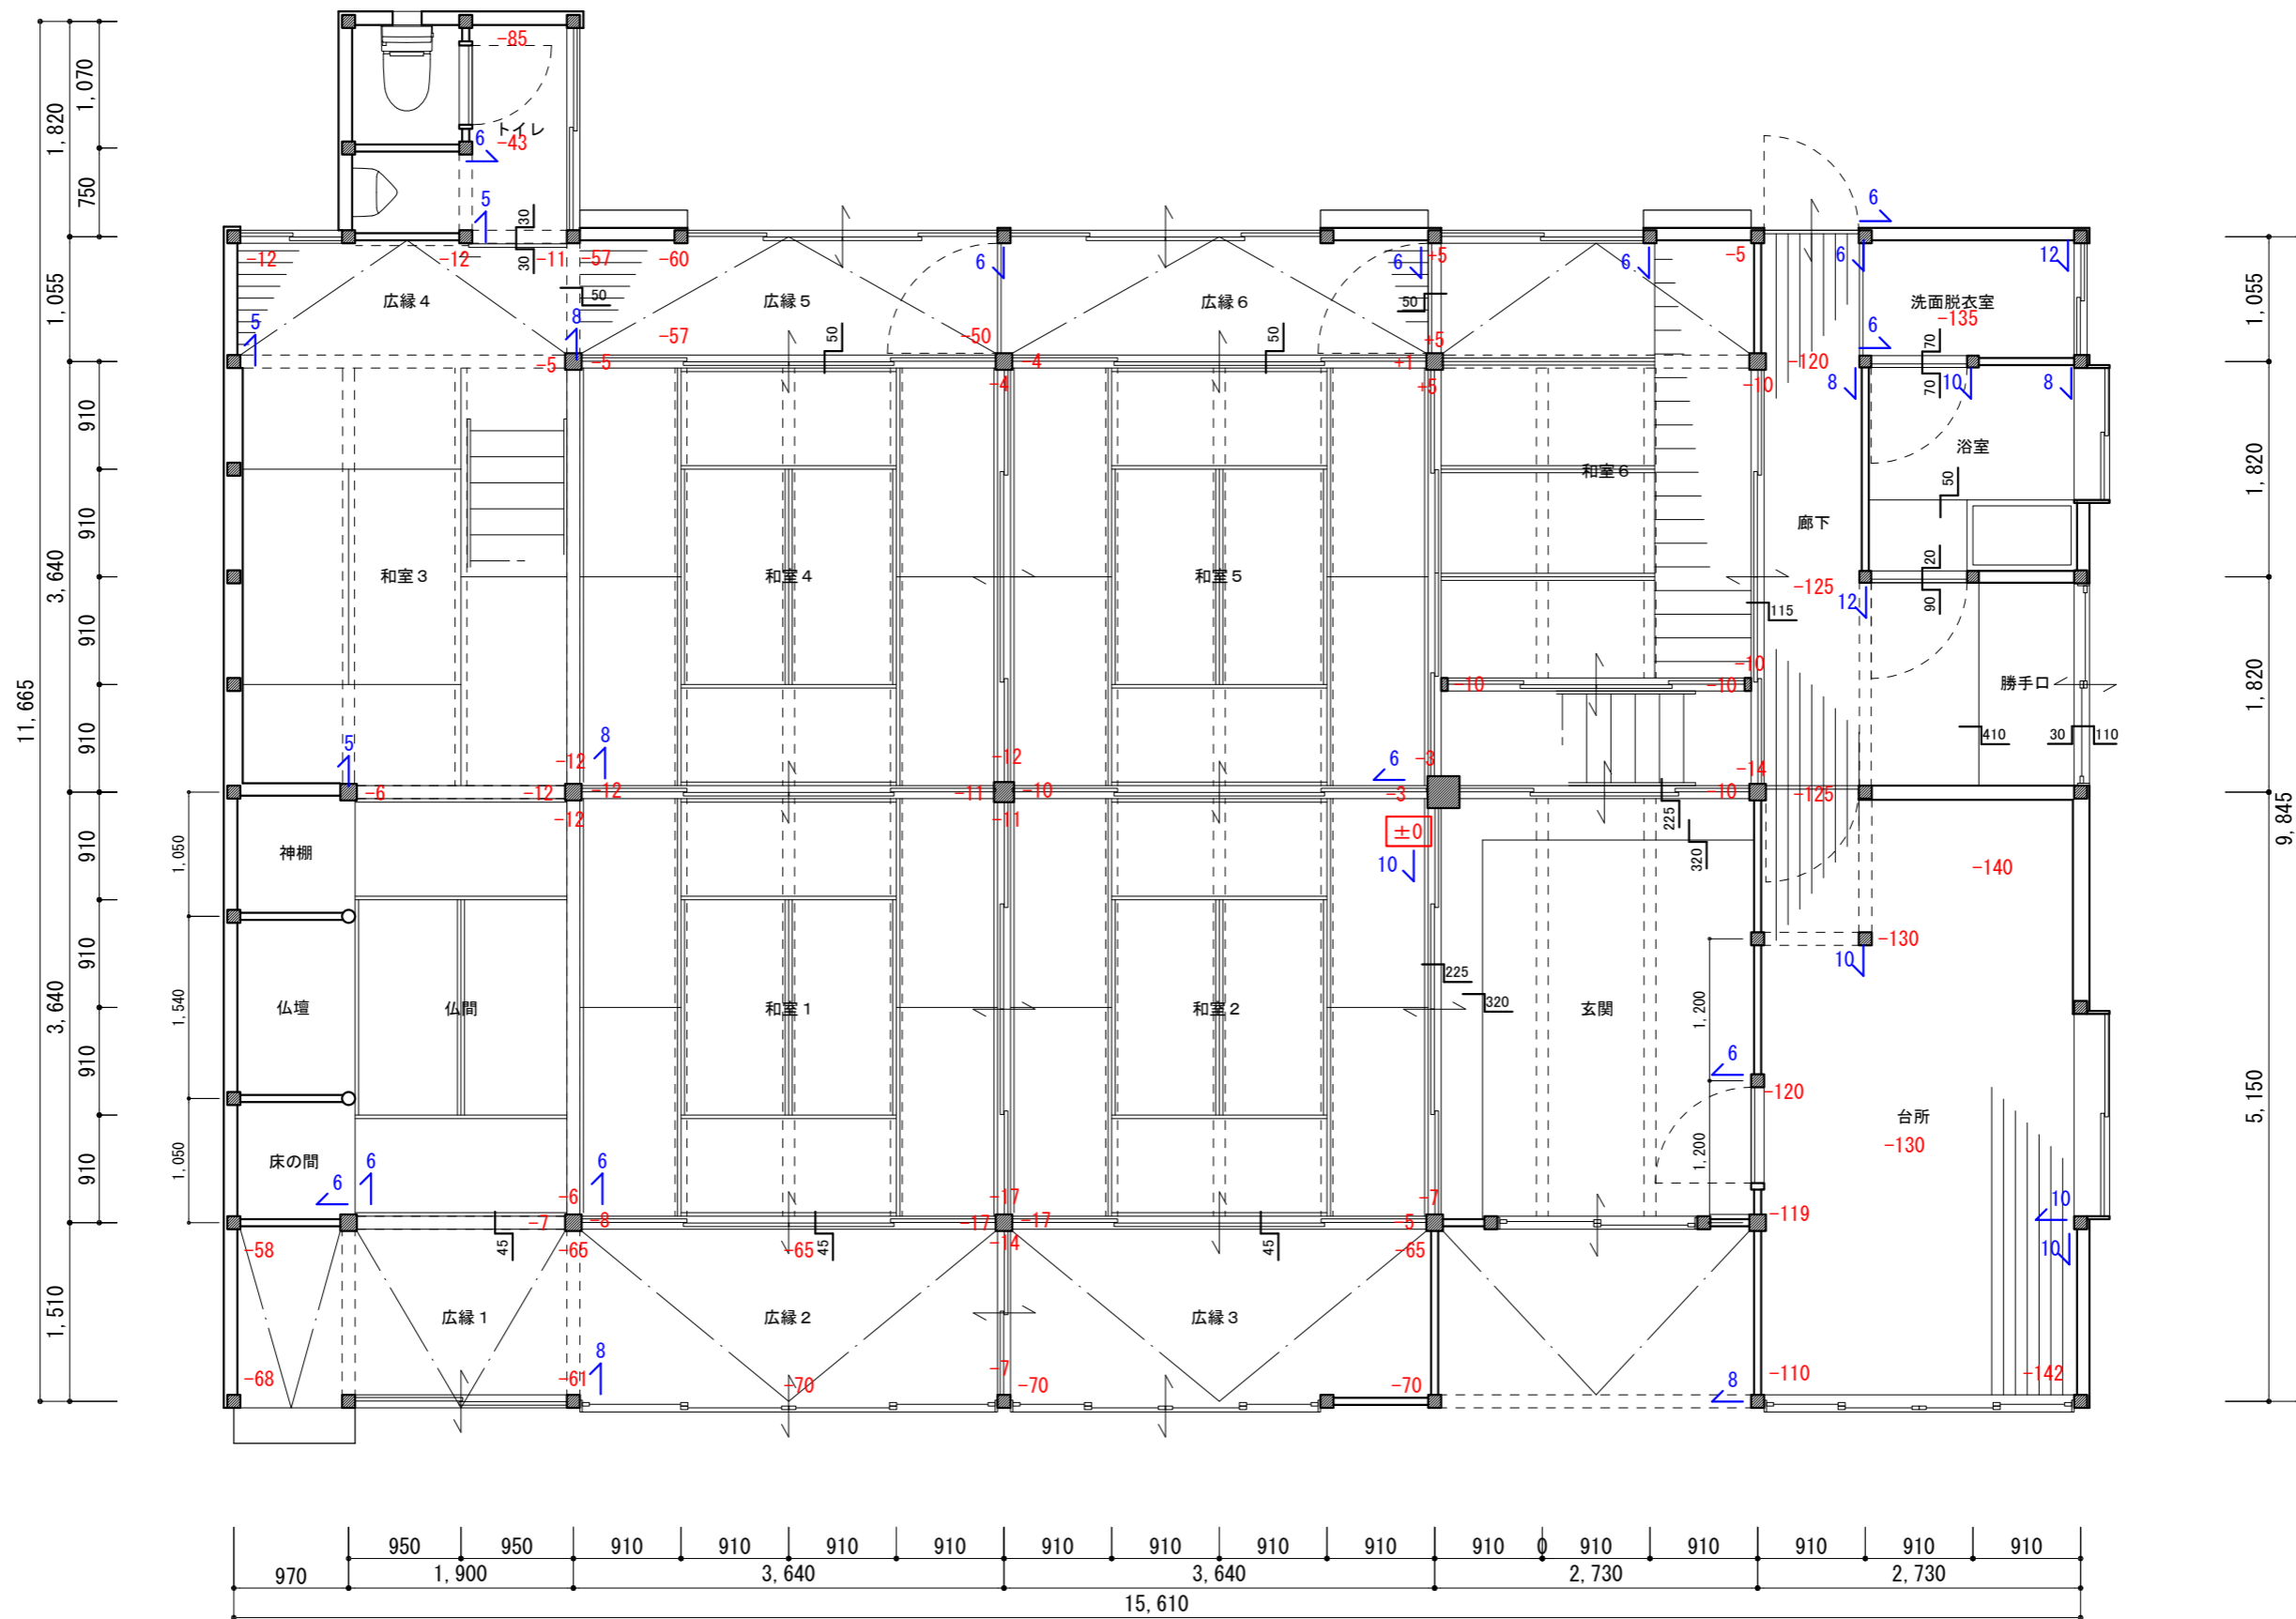
±0 基準値からの床レベル(mm)を示す  
6mm/1000mm以上を著しい劣化とする

● 柱の傾きを示す。(数値は●mm/1000mm)  
↘ 6mm/1000mm以上を著しい劣化とする
