# 住まいの診断レポート

既存ドック 調査診断報告書

蒲郡サーキュラーハウス

2024年2月15日

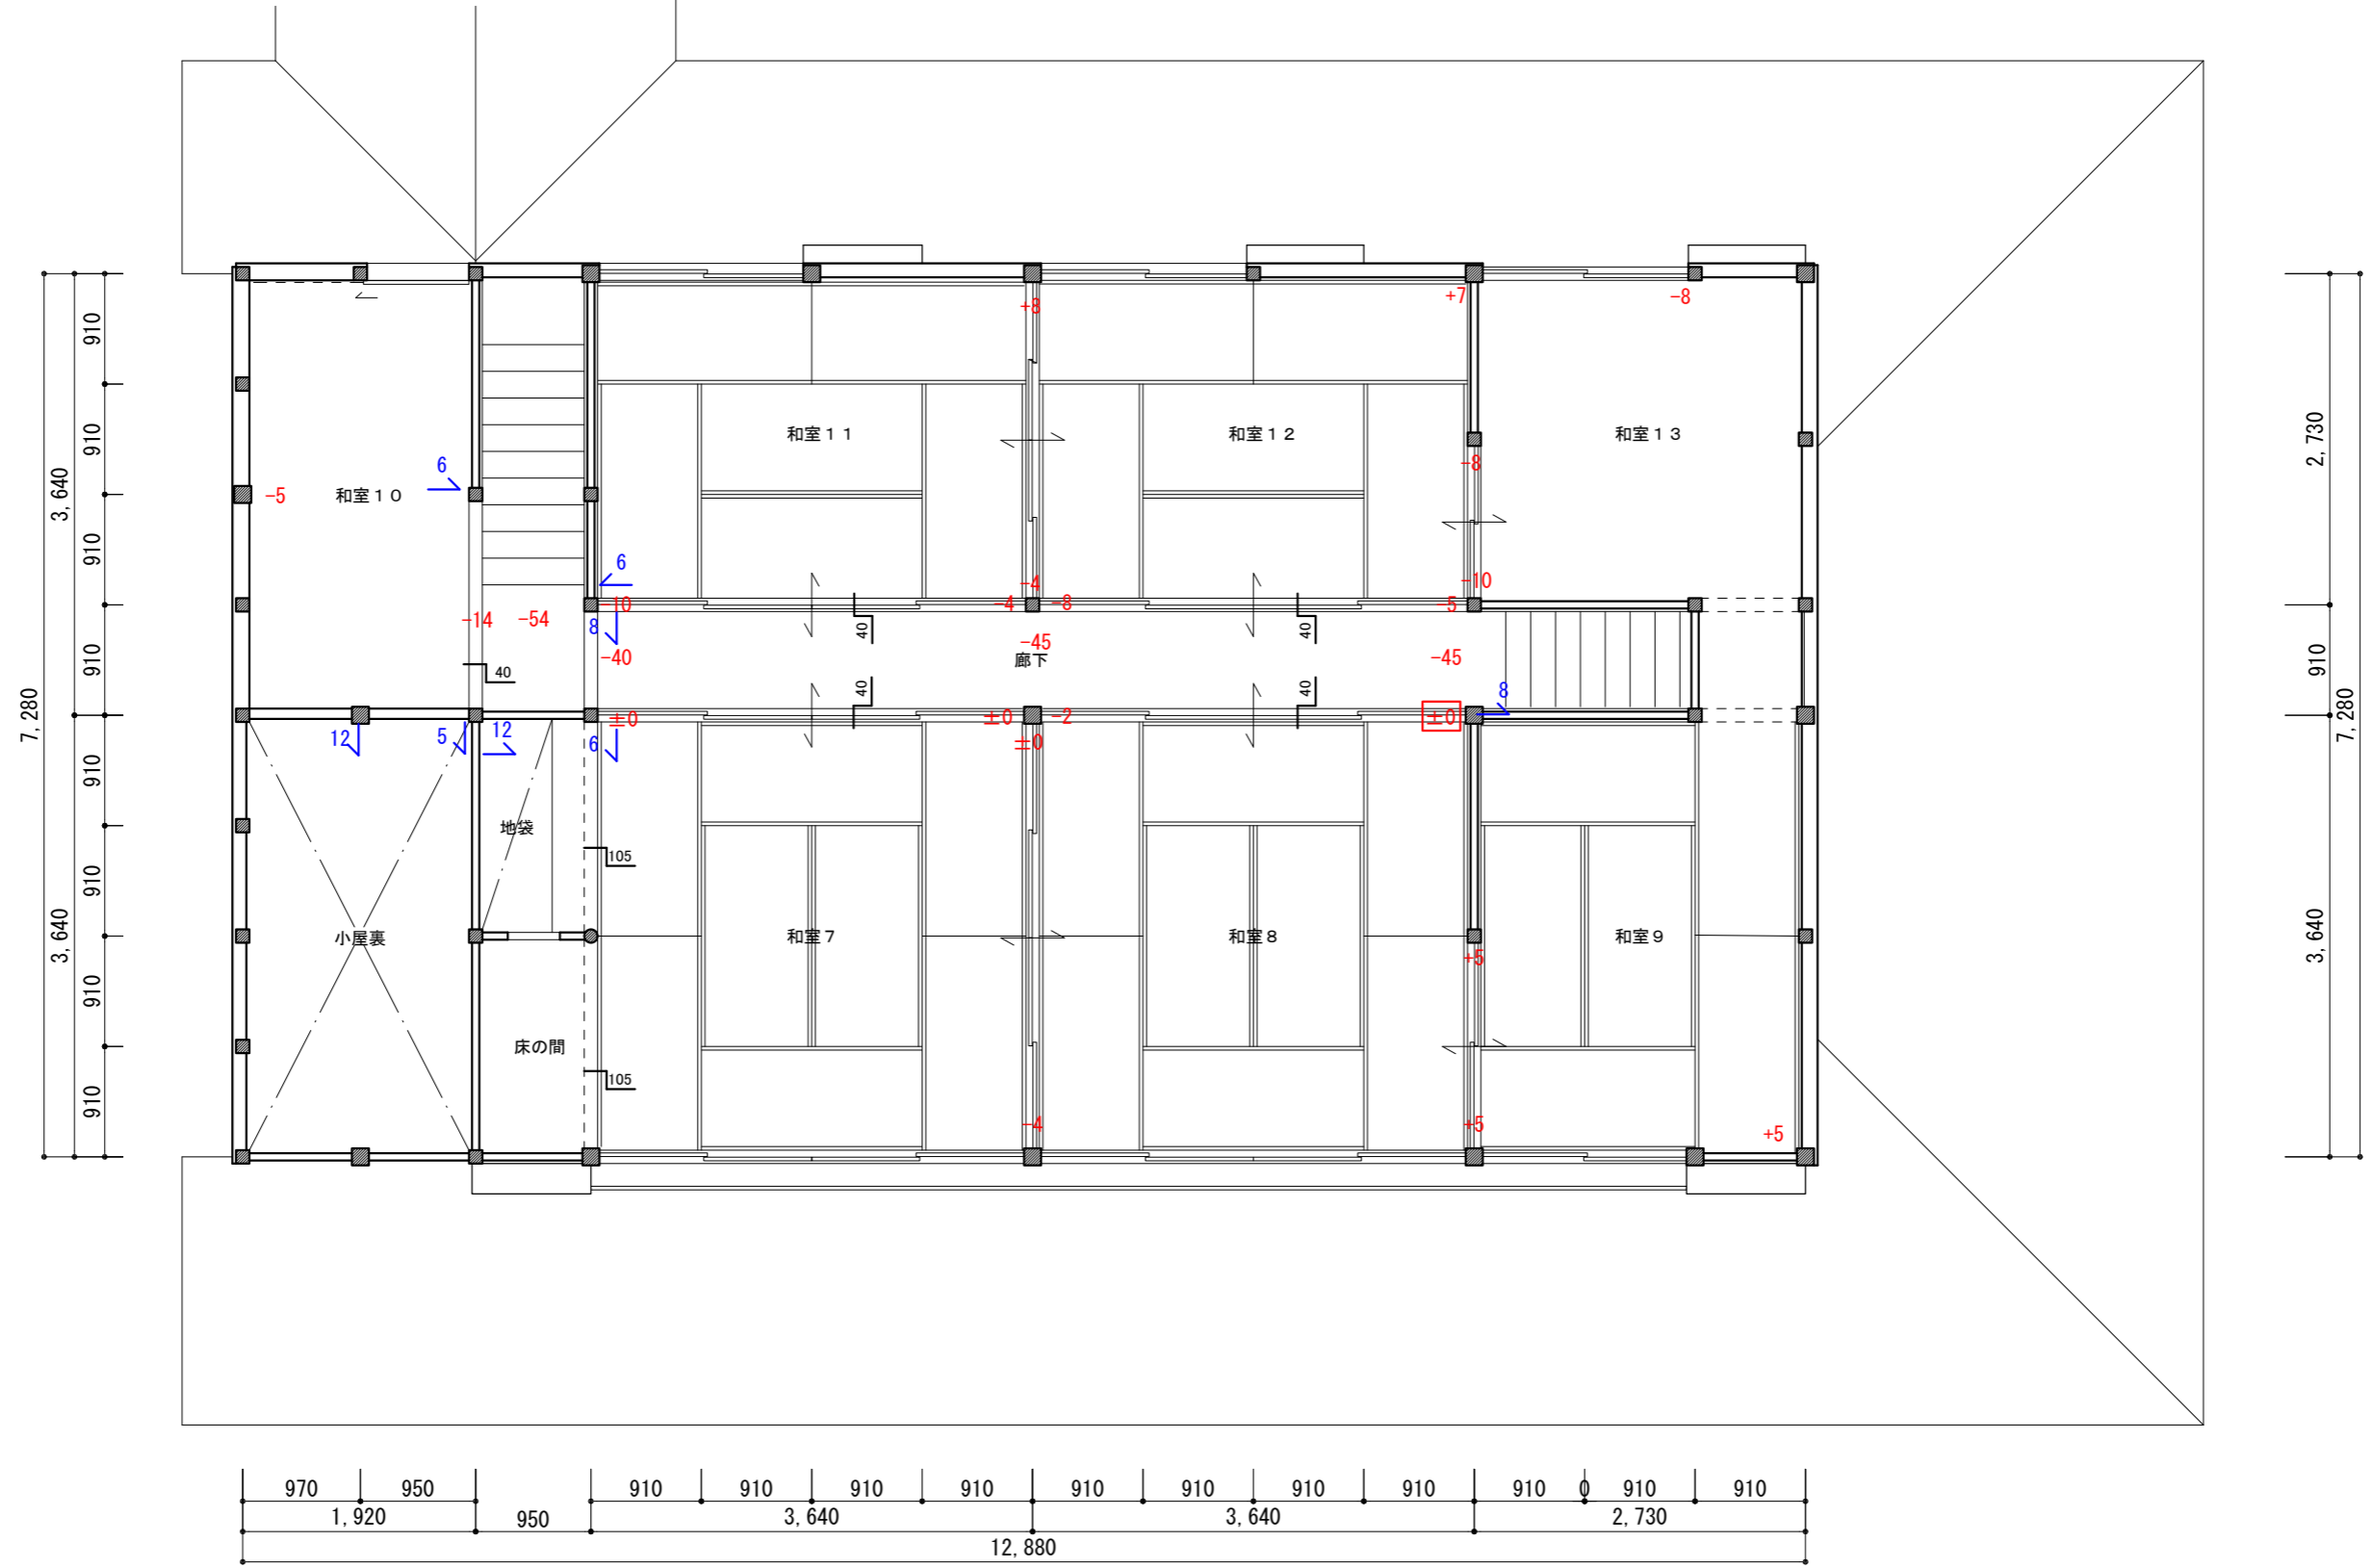
±0 基準値からの床レベル(mm)を示す  
6mm/1000mm以上を著しい劣化とする

● 柱の傾きを示す。(数値は●mm/1000mm)  
↘ 6mm/1000mm以上を著しい劣化とする
