# 住まいの診断レポート

既存ドック 調査診断報告書

蒲郡サーキュラーハウス

2024年2月15日

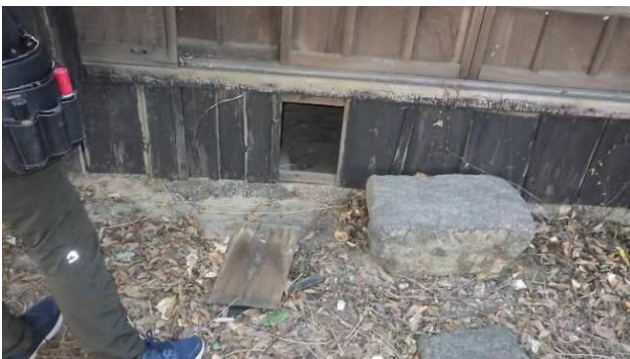
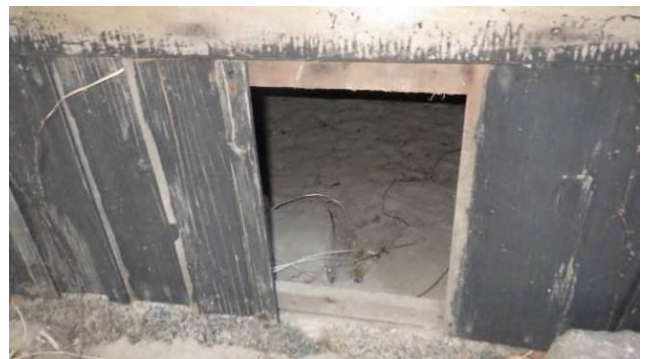
05	部位	外壁	位置	北面	概要	脱落
----	----	----	----	----	----	----

外壁の一部が外れているのを確認しました。動物の侵入口となるため、塞ぐ必要が有ります。

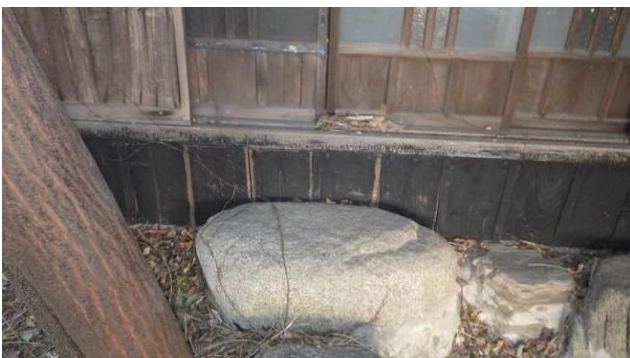
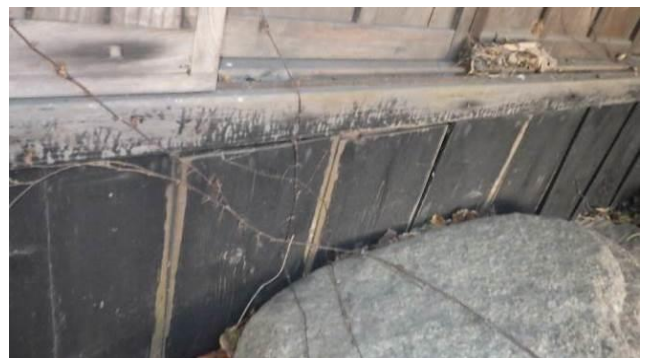
06	部位	外壁	位置	北面	概要	脱落
----	----	----	----	----	----	----

外壁の一部が外れているのを確認しました。

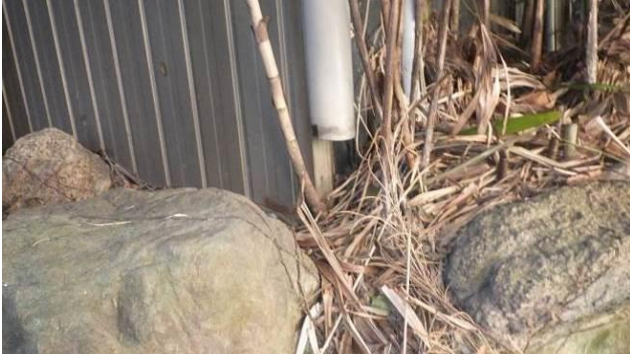
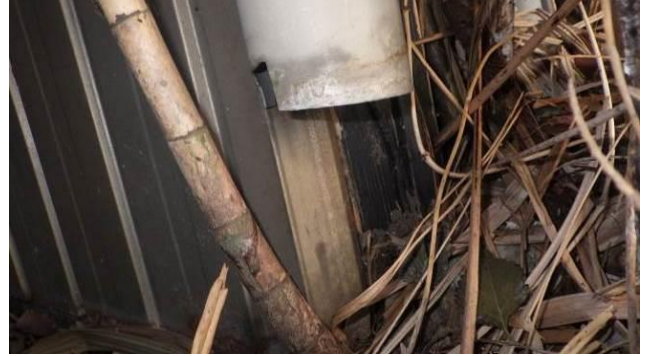
07	部位	外壁	位置	北西の角（トイレ）	概要	蟻害
----	----	----	----	-----------	----	----

外壁に蟻害を確認しました。樋から排出される雨水によって、湿潤な状態になりやすい環境です。排水経路の見直しが必要です。

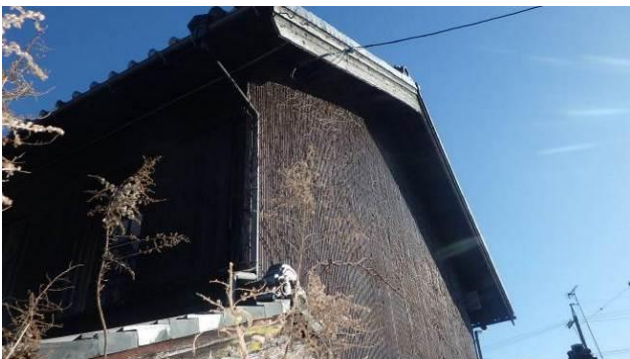
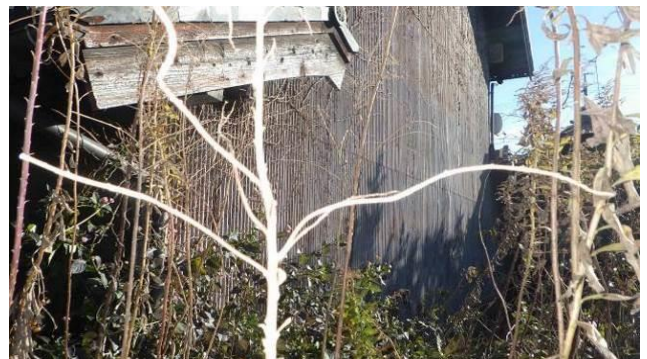
08	部位	外壁	位置	西面	概要	腐食・経年劣化
----	----	----	----	----	----	---------

建物西面全体で、波板板金が劣化しています。

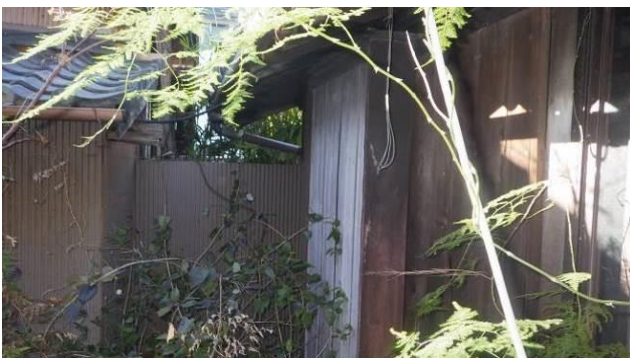
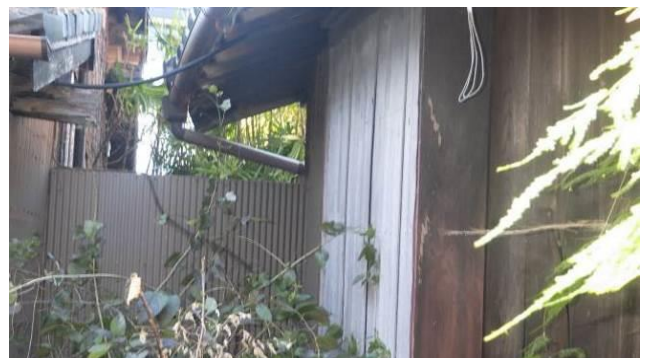
09	部位	戸袋	位置	南西の角	概要	経年劣化
----	----	----	----	------	----	------

戸箱の木部が経年劣化しており。一部は板が浮き上がっています。

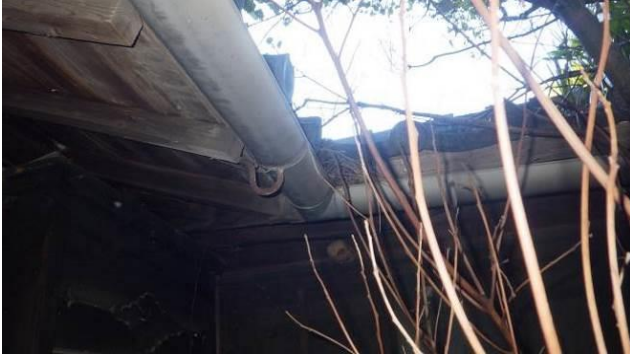
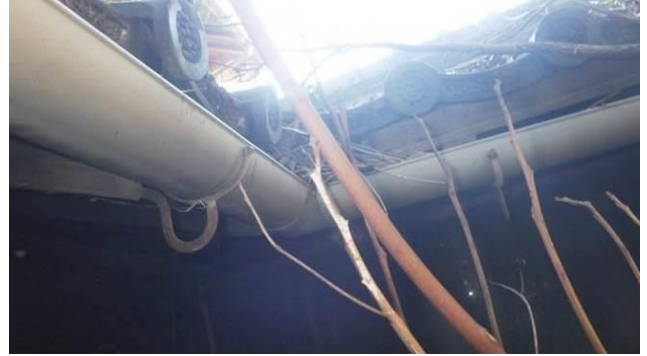
13	部位	樋	位置	北側（トイレ）	概要	詰まり
----	----	---	----	---------	----	-----

樋が詰まっています。建物の近くに庭木があるため、落ち葉により詰まりやすい環境です。定期的な清掃が必要です。

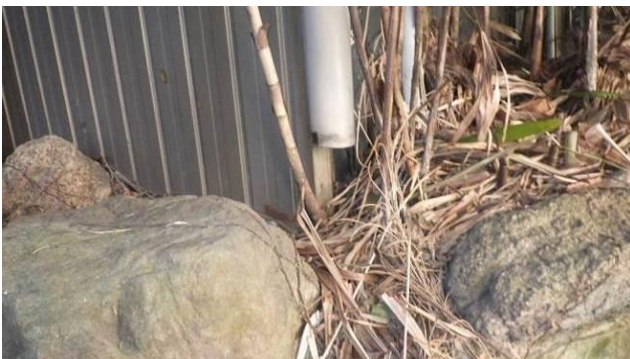
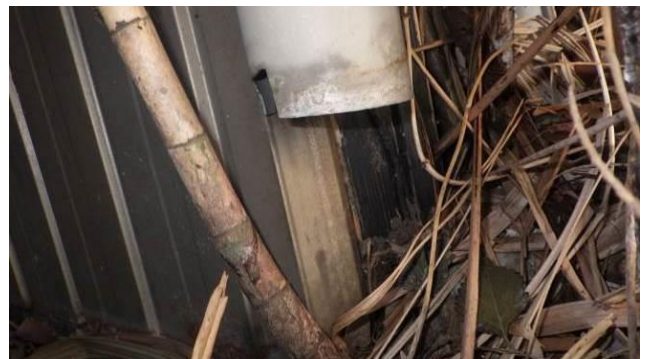
14	部位	樋	位置	北西の角（トイレ）	概要	排水不良
----	----	---	----	-----------	----	------

樋の処理が不十分のため、雨水によって建物が劣化しやすい状態となっています。

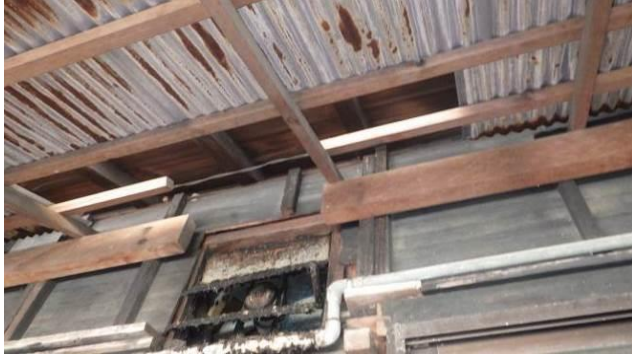
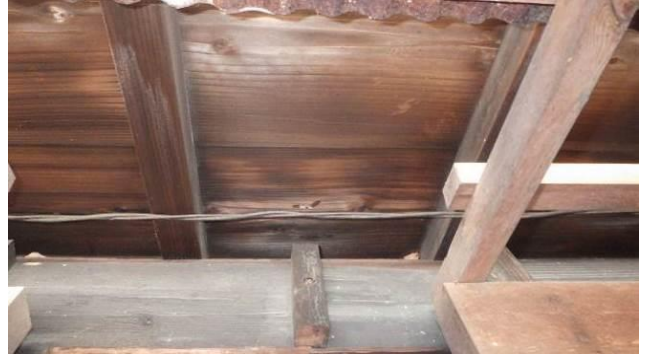
16	部位	軒裏	位置	東側	概要	水染み
----	----	----	----	----	----	-----

軒裏に水染みを確認しました。下屋では瓦をモルタルで補修した形跡を確認しているため、雨漏りが発生していた恐れがあります。

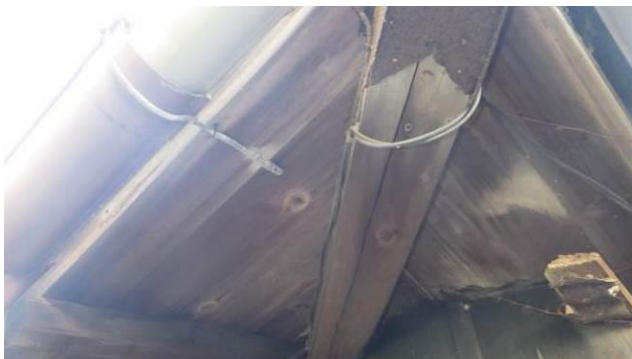
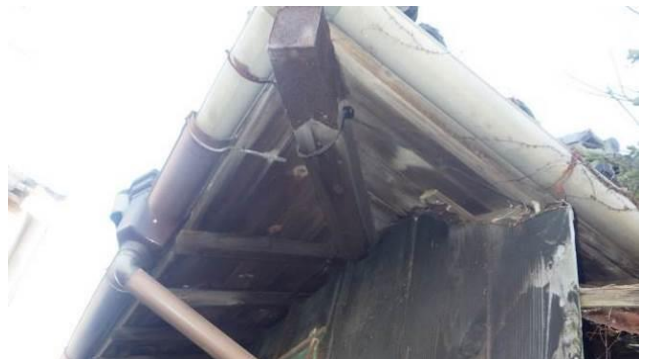
17	部位	軒裏	位置	北東の角	概要	水染み
----	----	----	----	------	----	-----

軒裏に水染みを確認しました。下屋では瓦の割れを確認しているため、雨漏りが発生していた恐れがあります。

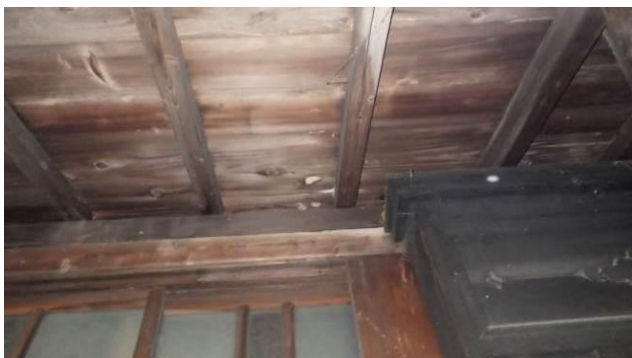
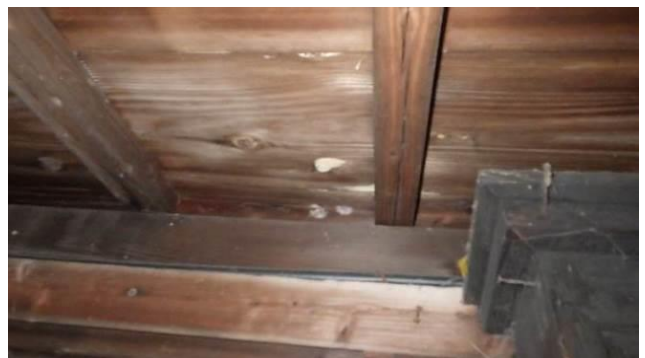
18	部位	軒裏	位置	北側	概要	水染み
----	----	----	----	----	----	-----

軒裏に水染みを確認しました。下屋では瓦の割れを確認しているため、雨漏りが発生していた恐れがあります。

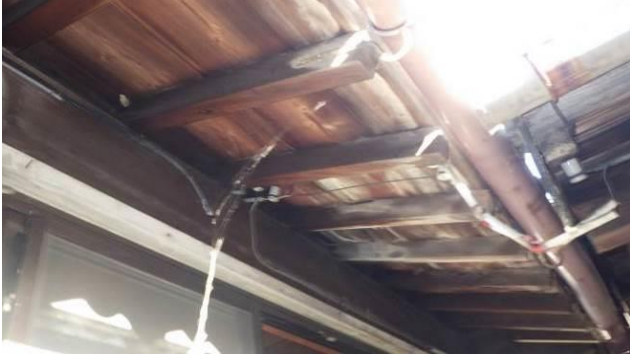
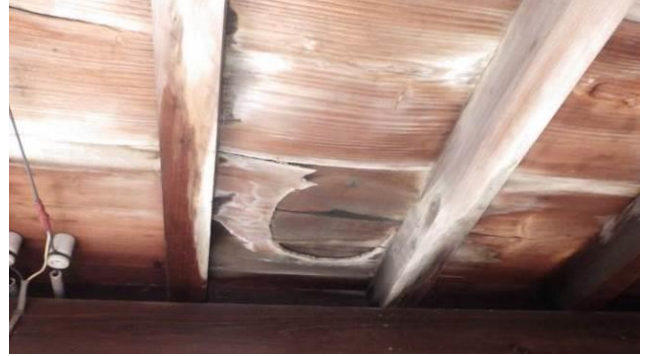
19	部位	軒裏	位置	南側	概要	水染み
----	----	----	----	----	----	-----

軒裏に水染みを確認しました。煙突用の古い穴の周辺で染みが顕著に見られます。過去に煙突周りから雨漏りしていたと考えられます。

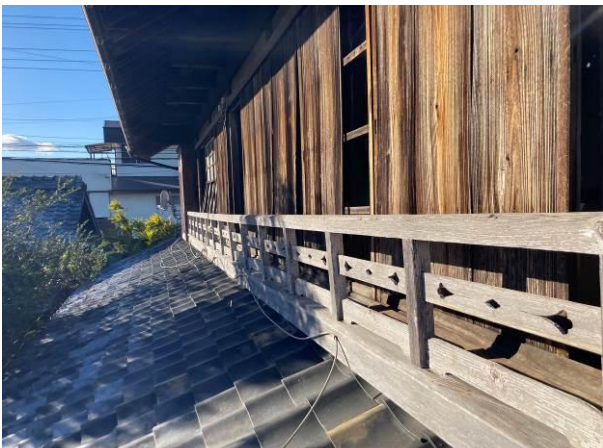
20	部位	手すり	位置	南面	概要	ぐらつき 木部劣化
----	----	-----	----	----	----	-----------

2階南面に取り付けられている木製の手摺が著しく劣化し、ぐらついています。手すりの接合部が外れており、使用するのは危険な状態です。

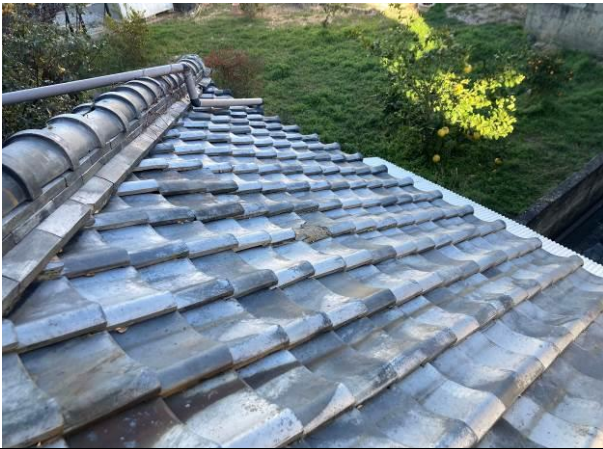
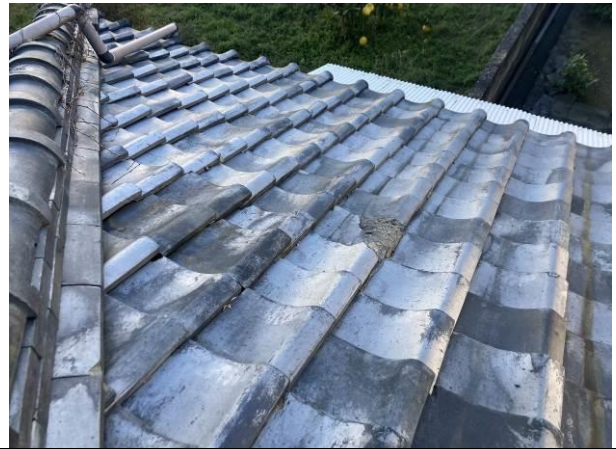
01	部位	瓦	位置	下屋 東面	概要	補修あと
----	----	---	----	-------	----	------

下屋の東面で、瓦をモルタルで補修した跡を確認しました。

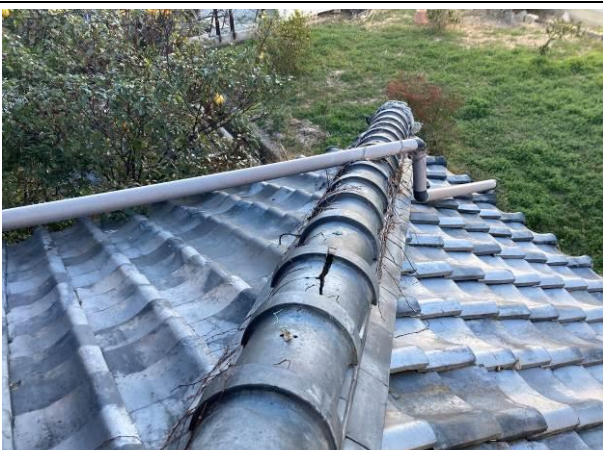
02	部位	瓦	位置	下屋 北東の角	概要	割れ
----	----	---	----	---------	----	----

下屋の北東の角で、のし瓦の割れとズレを確認しました。屋根の土が露出しているため、早めの補修が必要な状態です。

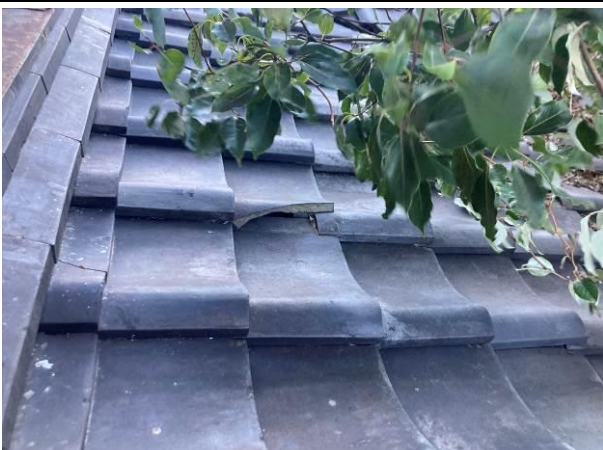
03	部位	瓦	位置	下屋 北側	概要	割れ
----	----	---	----	-------	----	----

下屋北側で、瓦が割れて脱落しているのを確認しました。屋根の土が露出しており、屋根が急激に劣化する恐れがあります。早めの補修が必要です。

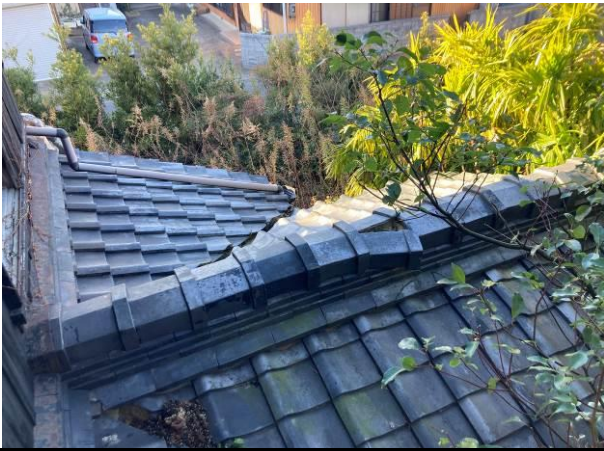
04	部位	瓦	位置	下屋北面（トイレ）	概要	割れ
----	----	---	----	-----------	----	----

下屋北面（トイレ）で、のし瓦が割れて脱落しているのを確認しました。屋根の土が露出しており、屋根が急激に劣化する恐れがあります。早めの補修が必要です。

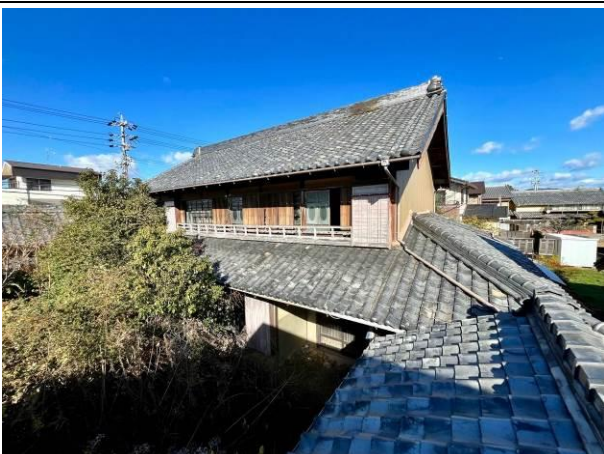
05	部位	瓦	位置	全体	概要	経年劣化
----	----	---	----	----	----	------

建物全体で瓦が経年劣化しており、軽微な欠けや、表面の劣化が見られます。

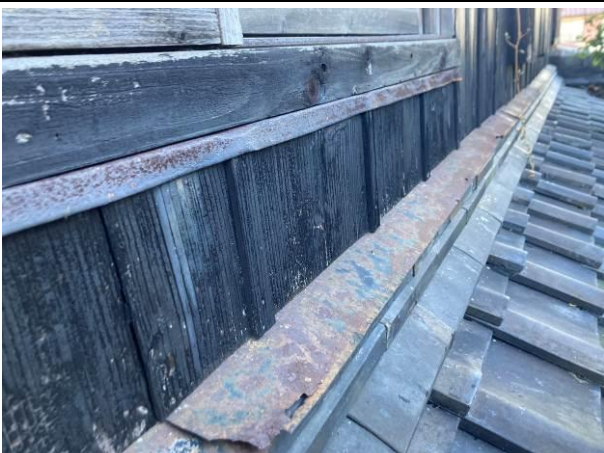
06	部位	のし板金	位置	下屋北面	概要	腐食
----	----	------	----	------	----	----

のし板金が著しく腐食しています。

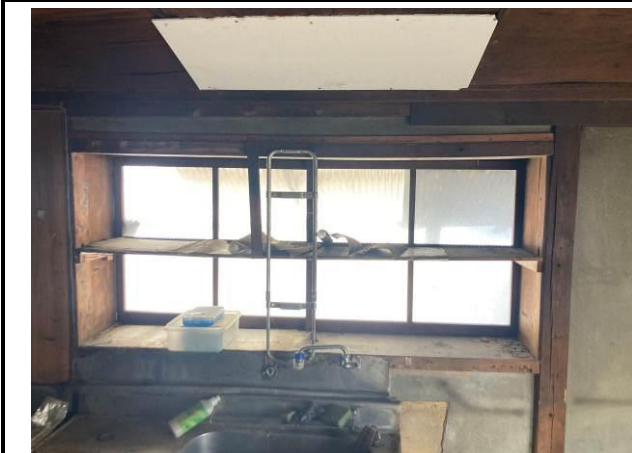
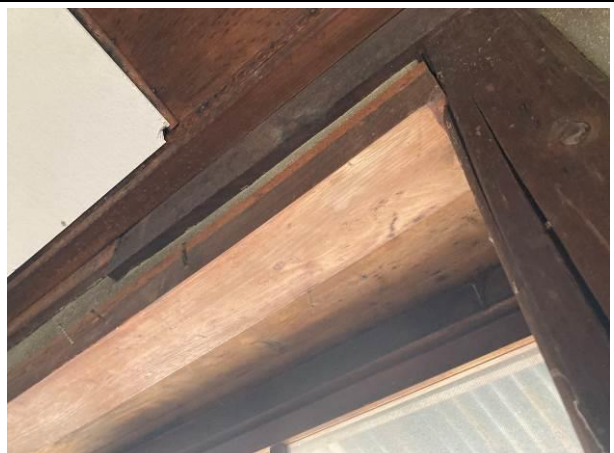
03	部位	鴨居	位置	台所	概要	垂れ下がり
----	----	----	----	----	----	-------

台所の出窓で、鴨居が垂れ下がっているのを確認しました。

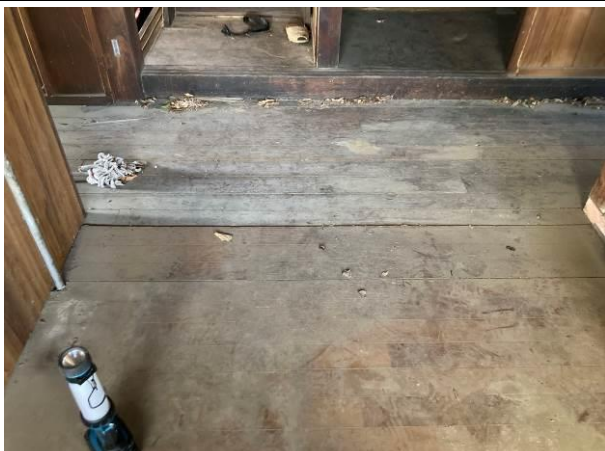
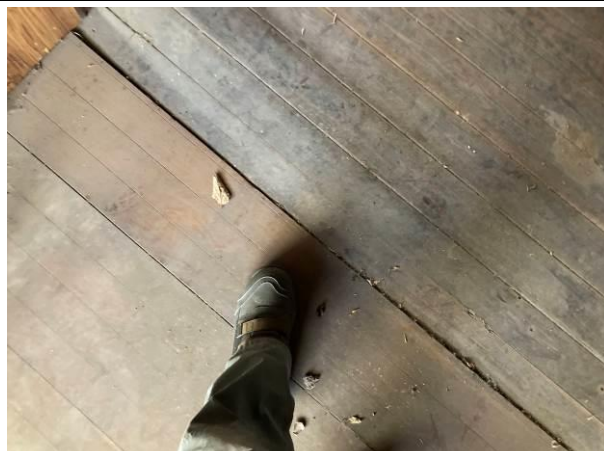
04	部位	床	位置	勝手口	概要	たわみ
----	----	---	----	-----	----	-----

勝手口で、床のたわみを確認しました。

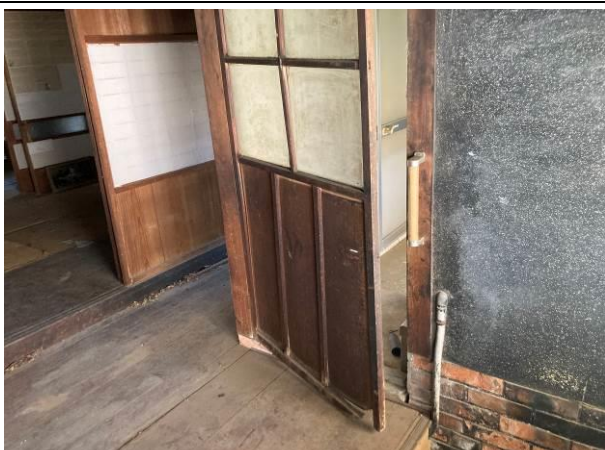
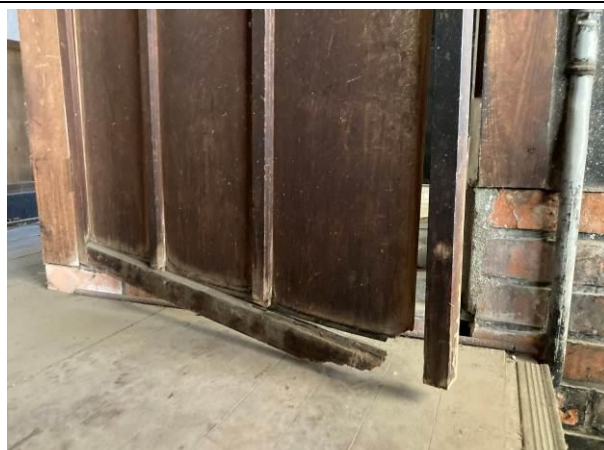
05	部位	建具	位置	浴室	概要	破損
----	----	----	----	----	----	----

浴室の木製建具が破損しています。

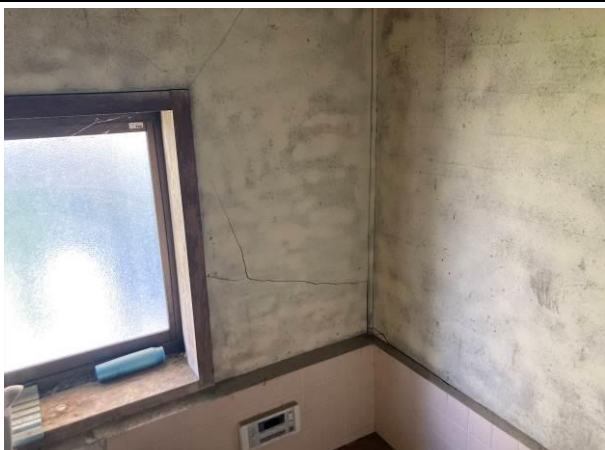
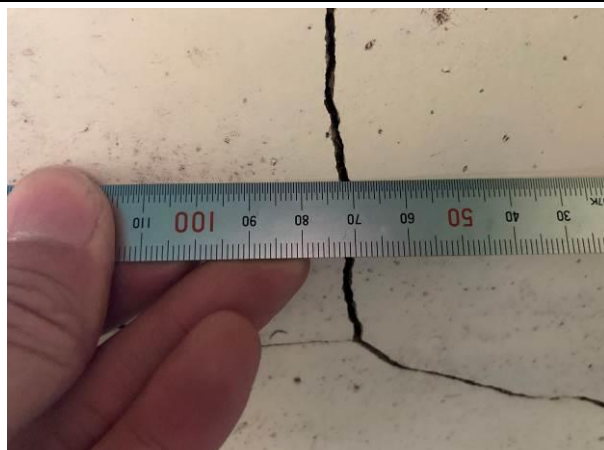
06	部位	壁	位置	浴室	概要	割れ
----	----	---	----	----	----	----

浴室の壁に著しい割れを確認しました。

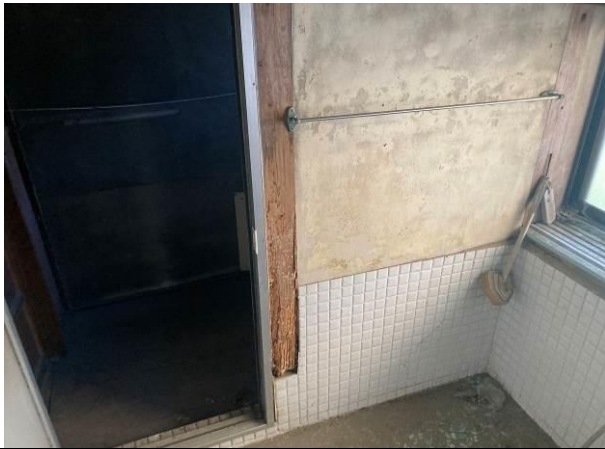
07	部位	柱	位置	浴室	概要	蟻害
----	----	---	----	----	----	----

浴室の柱に著しい蟻害を確認しました。

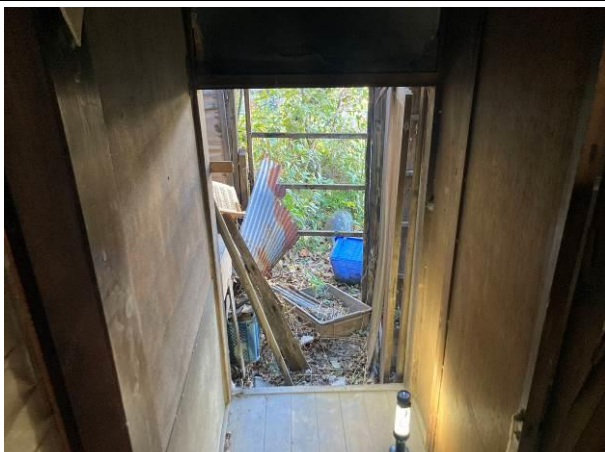
08	部位	建具	位置	北勝手口	概要	破損
----	----	----	----	------	----	----

北側勝手口の建具が破損し、脱落しています。

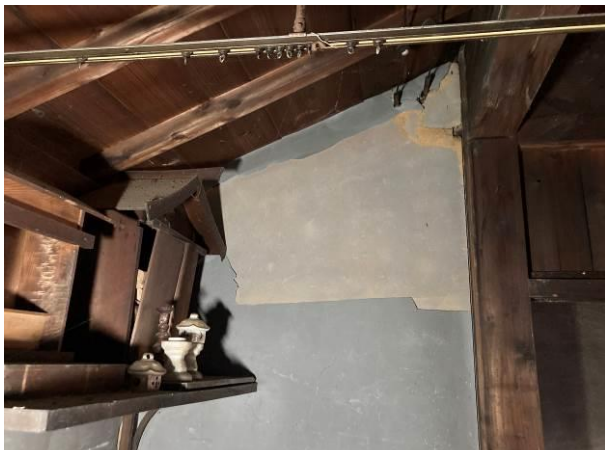
09	部位	土壁	位置	和室6	概要	剥離・欠損
----	----	----	----	-----	----	-------

土壁、仕上げ漆喰の剥離を確認しました。また、壁の一部は欠損しています。雨漏りによる水濡れで劣化したと考えられます。

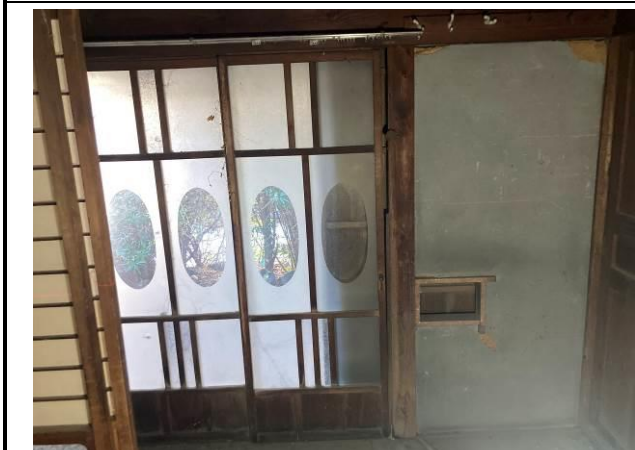
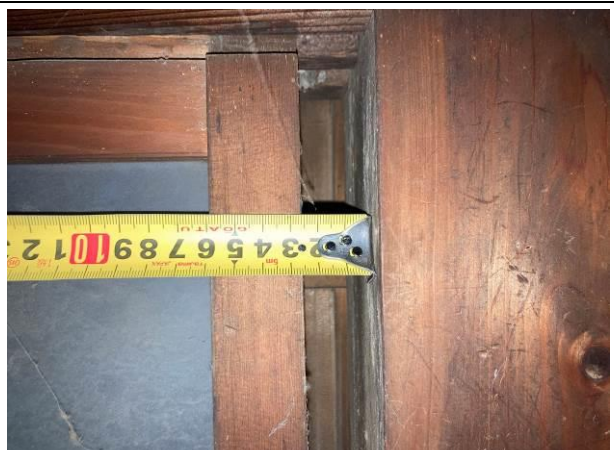
14	部位	建具	位置	広縁6	概要	開閉困難 隙間
----	----	----	----	-----	----	---------

掃出し窓の立て付けが悪く、隙間が空いています。建物の傾き、鴨居・敷居の傾きによるものと考えられます。

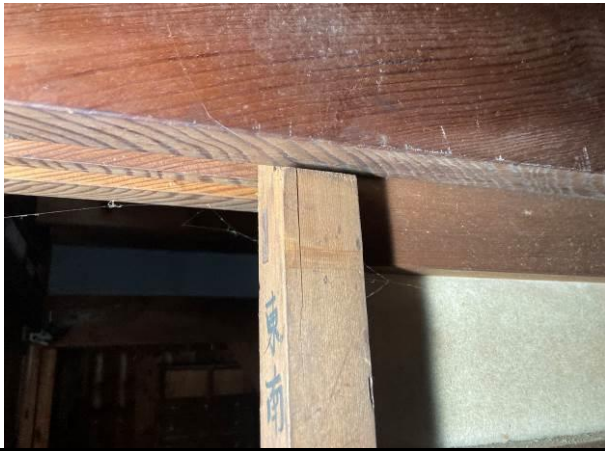
16	部位	鴨居・建具	位置	和室5	概要	割れ・破損
----	----	-------	----	-----	----	-------

和室5西側の建具で、鴨居のねじれ、割れ、建具の動作不良、破損を確認しました。鴨居のねじれにより動作不良を起こし、無理な開け閉めを繰り返したことにより建具が破損したと考えられます。

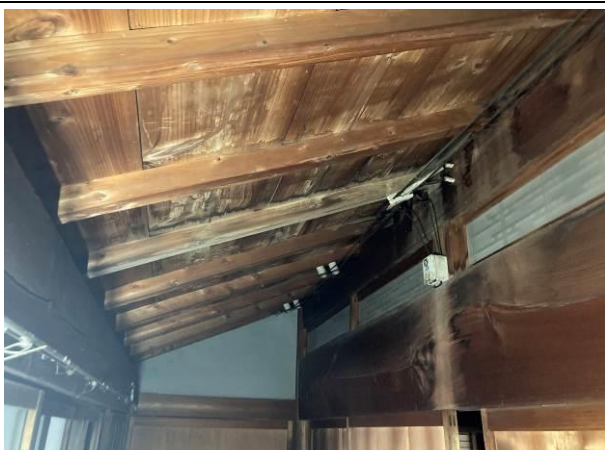
17	部位	天井	位置	広縁5	概要	雨漏り
----	----	----	----	-----	----	-----

あらわし天井に、雨漏りによる水染みを確認しました。下屋と外壁の取り合い部分から雨漏りしたと考えられます。

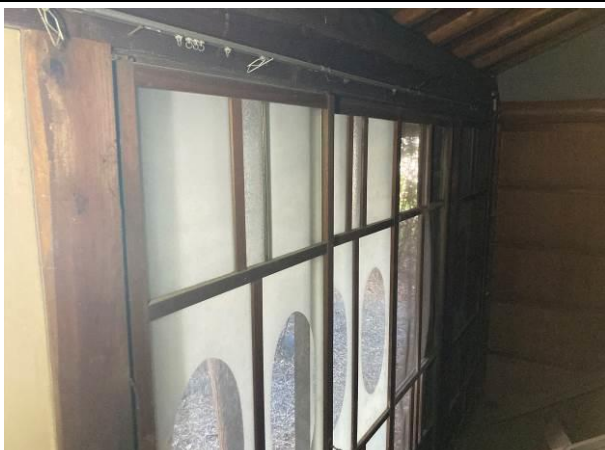
18	部位	建具	位置	広縁5	概要	開閉困難・隙間
----	----	----	----	-----	----	---------

掃出し窓の立て付けが悪く、隙間が空いています。建物の傾き、鴨居・敷居の傾きによるものと考えられます。

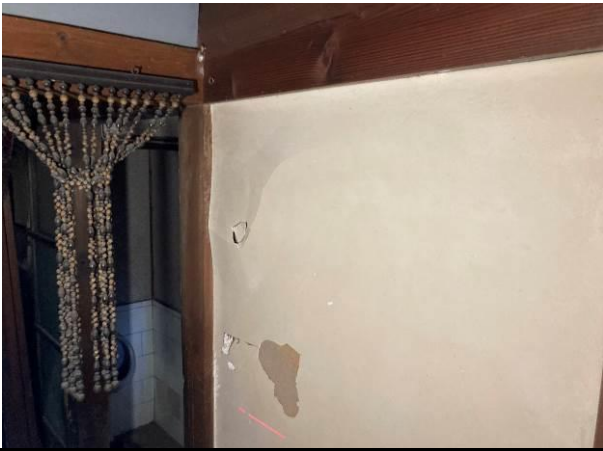
19	部位	土壁	位置	広縁5	概要	剥離・欠損
----	----	----	----	-----	----	-------

壁、仕上げ漆喰の剥離を確認しました。また、壁の一部は欠損しています。建物、柱の傾きによって劣化したと考えられます。

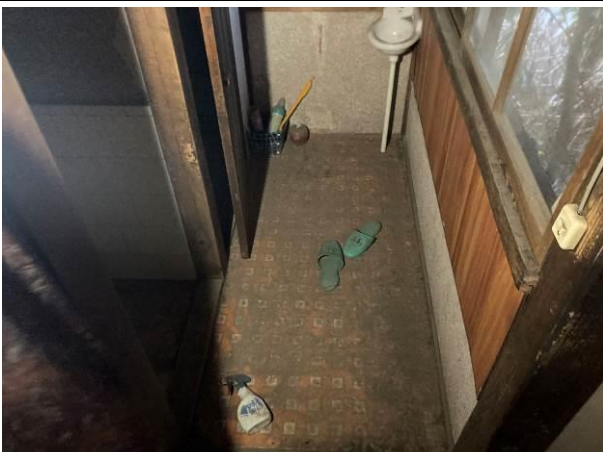
20	部位	床	位置	トイレ	概要	傾斜
----	----	---	----	-----	----	----

トイレの床が、北側へ著しく下がっているのを確認しました。部屋の南北で、73mmの差が生じています。

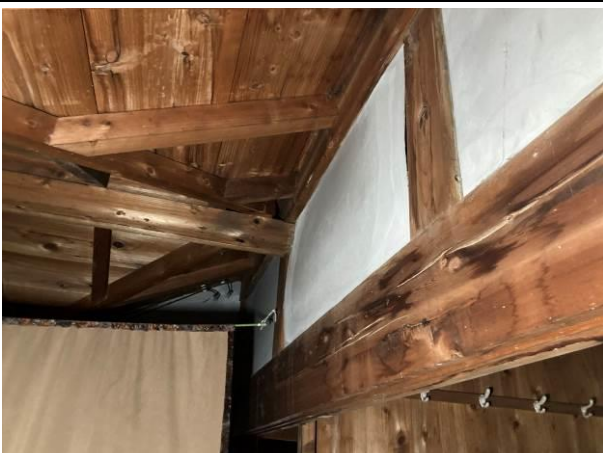
21	部位	天井	位置	広縁4	概要	雨漏り
----	----	----	----	-----	----	-----

あらわし天井に、雨漏りによる水染みを確認しました。下屋と外壁の取り合い部分から雨漏りしたと考えられます。

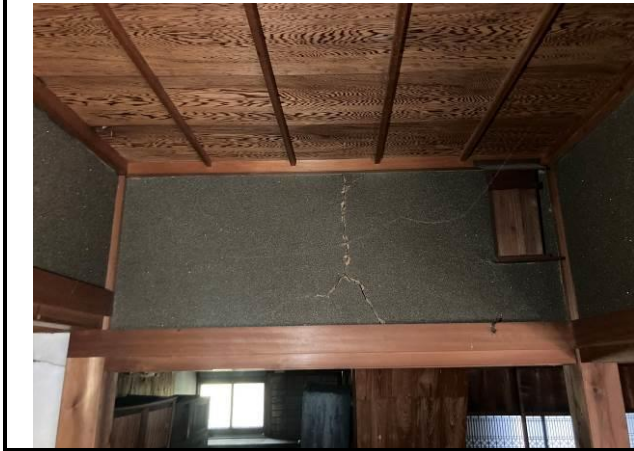
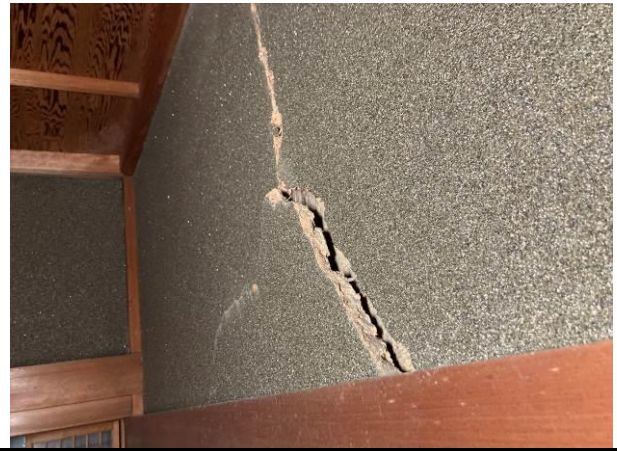
22	部位	垂壁	位置	仏間	概要	割れ
----	----	----	----	----	----	----

垂壁に大きく割れが生じているのを確認しました。建物、柱の傾き・沈下によって生じたと考えられます。

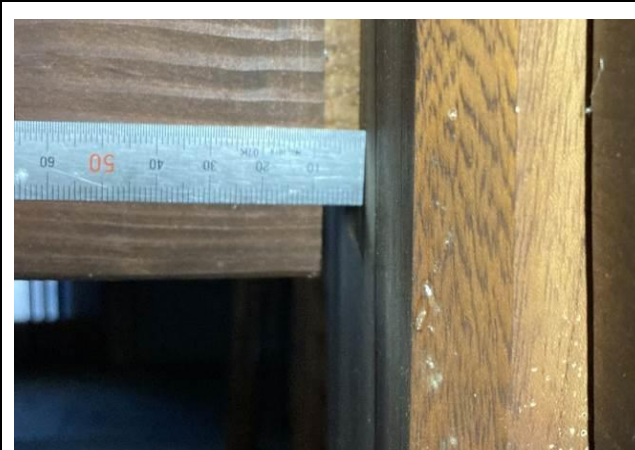
30	部位	鴨居	位置	和室2	概要	
----	----	----	----	-----	----	--

和室2北側の建具で、鴨居と柱に隙間が生じているのを確認しました。柱の傾きや沈み込みなどが原因であると考えられます

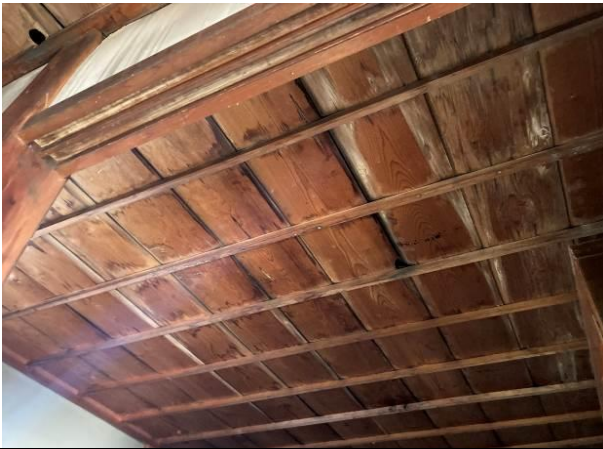
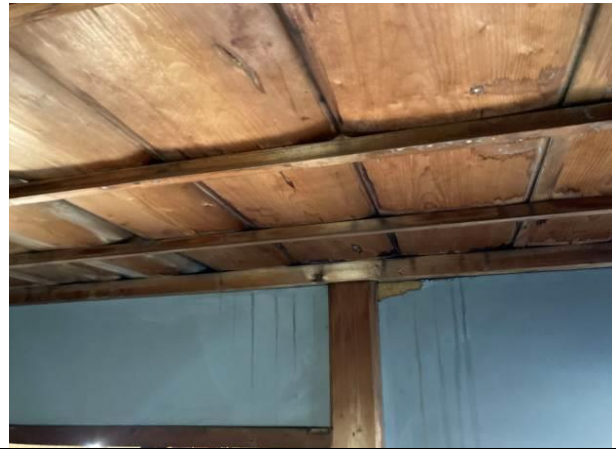
31	部位	天井	位置	2階和室13	概要	動物によるシミ
----	----	----	----	--------	----	---------

天井にシミが生じているのを確認しました。小屋裏から、動物の糞尿によるものであることを確認しました。

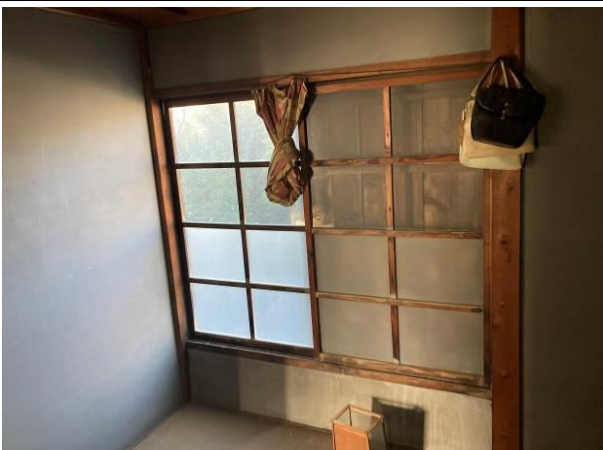
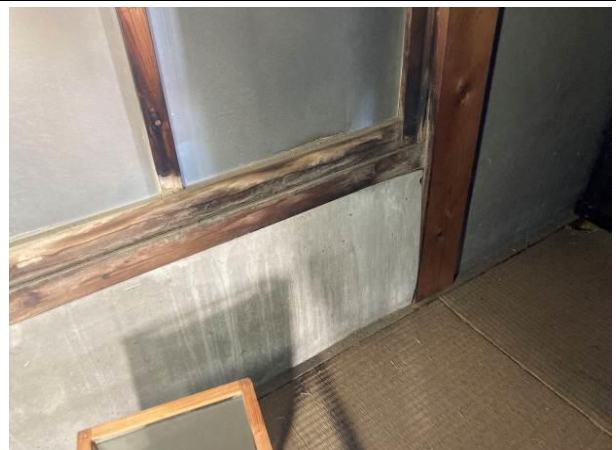
32	部位	建具	位置	2階建具全体	概要	立て付け不良
----	----	----	----	--------	----	--------

2階全体で、木製建具の立て付けが悪く隙間が生じています。隙間から雨水が吹込み、周囲に水染みが生じています。

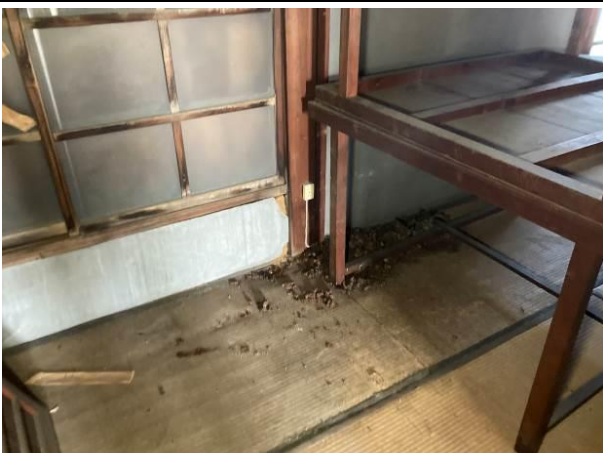
33	部位	床	位置	2階和室11	概要	動物の糞
----	----	---	----	--------	----	------

動物の糞尿の形跡を確認しました。侵入経路を特定し、ふさぐ必要が有ります。

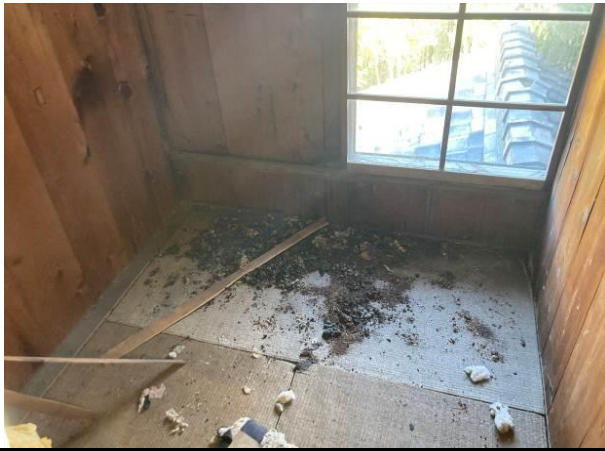
34	部位	床	位置	2階和室10	概要	動物の糞
----	----	---	----	--------	----	------

動物の糞尿の形跡を確認しました。侵入経路を特定し、ふさぐ必要が有ります。

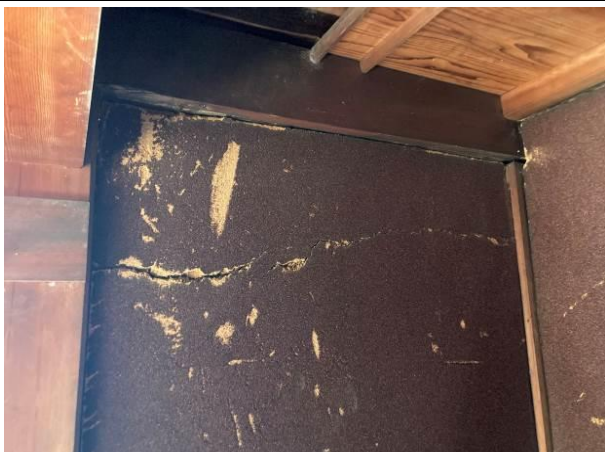
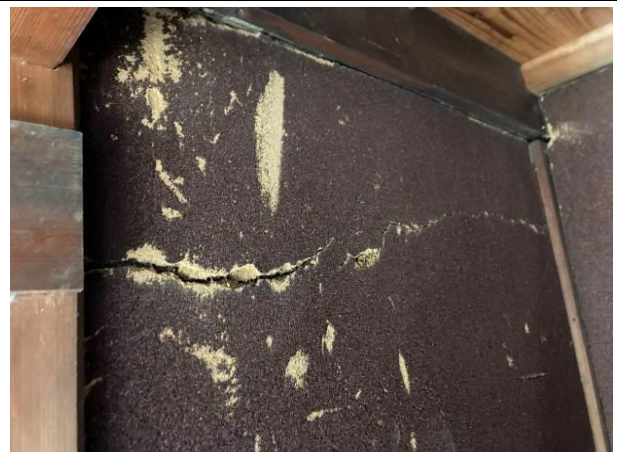
36	部位	垂壁	位置	2階和室7・8	概要	動物によるシミ
----	----	----	----	---------	----	---------

2階和室7・8の垂壁に仕上げの剥離を確認しました。小屋裏から、動物の糞尿によるものであることを確認しました。

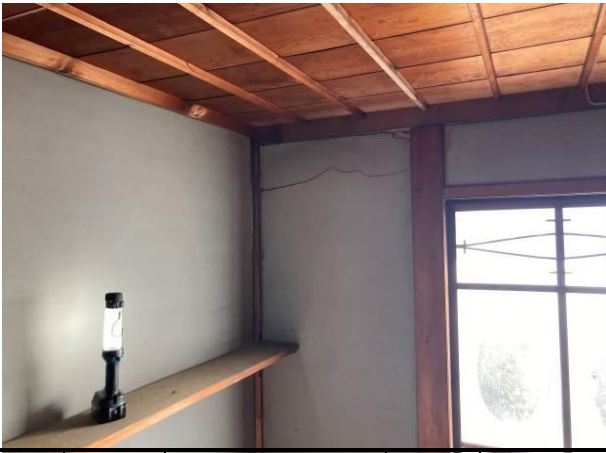
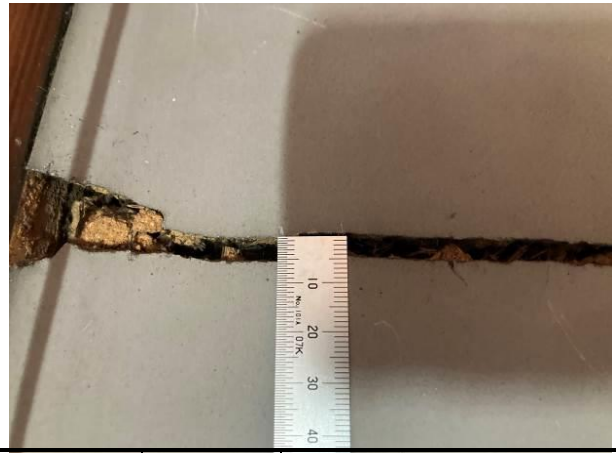
37	部位	土壁	位置	2階和室9	概要	割れ
----	----	----	----	-------	----	----

土壁に大きく割れが生じているのを確認しました。

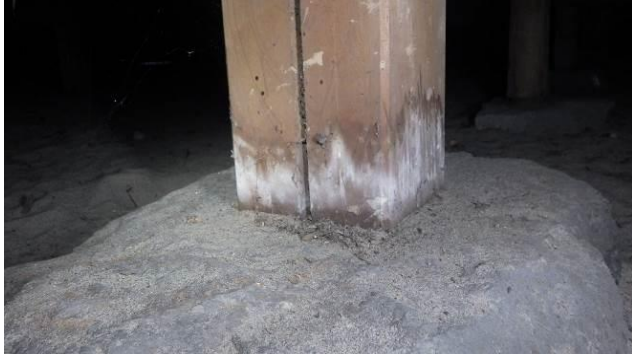
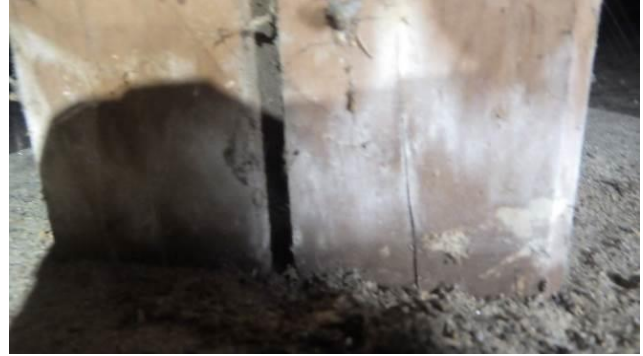
04	部位	柱	位置	仏間	概要	水染み・腐朽
----	----	---	----	----	----	--------

仏間北東の柱に、水染みと軽微な腐朽を確認しました。ドライバーは刺さらず、損傷の程度は小さいと考えられます。

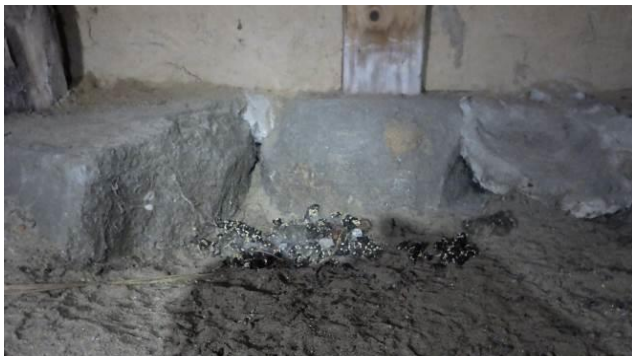
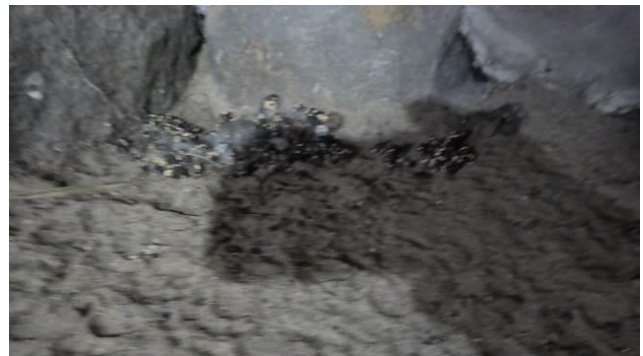
06	部位	地面	位置	広縁5	概要	動物の糞
----	----	----	----	-----	----	------

動物の糞を確認しました。木板の外れた個所から侵入していると考えられます。

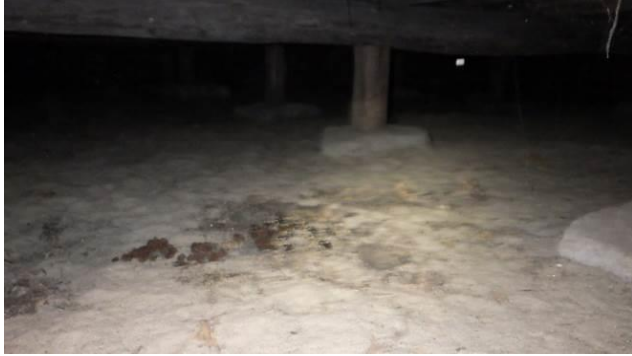
07	部位	地面	位置	和室4	概要	動物の糞
----	----	----	----	-----	----	------

動物の糞を確認しました。木板の外れた個所から侵入していると考えられます。

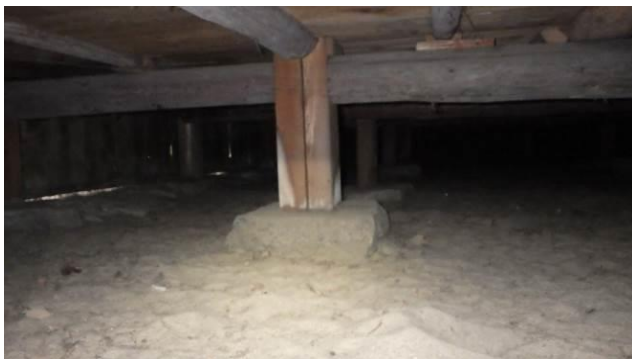
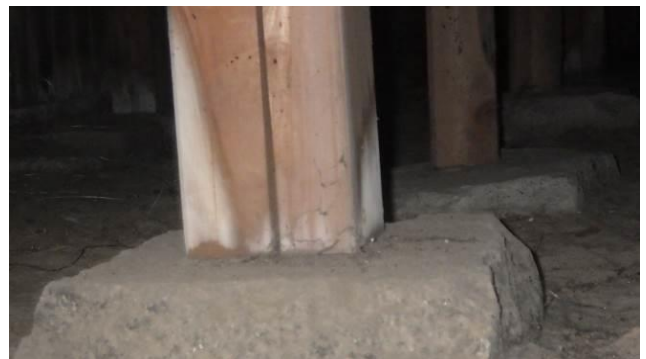
08	部位	柱	位置	和室4	概要	水染み・腐朽
----	----	---	----	-----	----	--------

和室4北東の柱に、水染みと軽微な腐朽を確認しました。ドライバーは刺さらず、損傷の程度は小さいと考えられます。

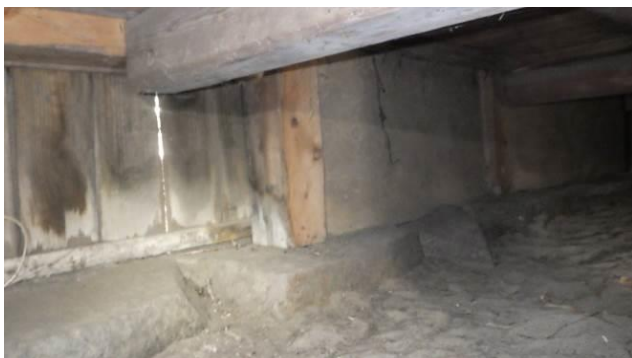
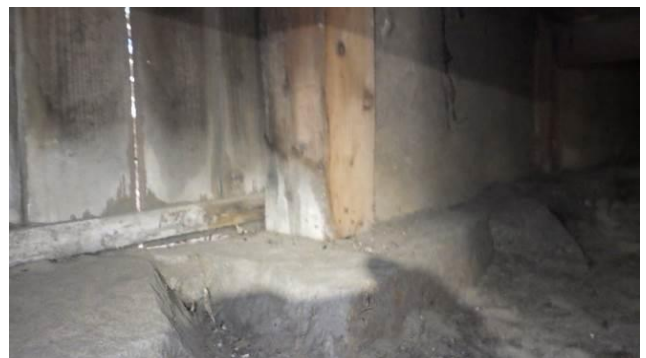
09	部位	柱	位置	広縁6	概要	水染み・腐朽
----	----	---	----	-----	----	--------

広縁6の柱に、水染みと軽微な腐朽を確認しました。ドライバーは刺さらず、損傷の程度は小さいと考えられます。
